## Zustandsbericht / Minderwertgutachten

**VF7KFRHC8DS509867**

| Hersteller | CITROEN | Typ / Verkaufsbez. | DS5 Hybrid4 EGS6 SportChic |

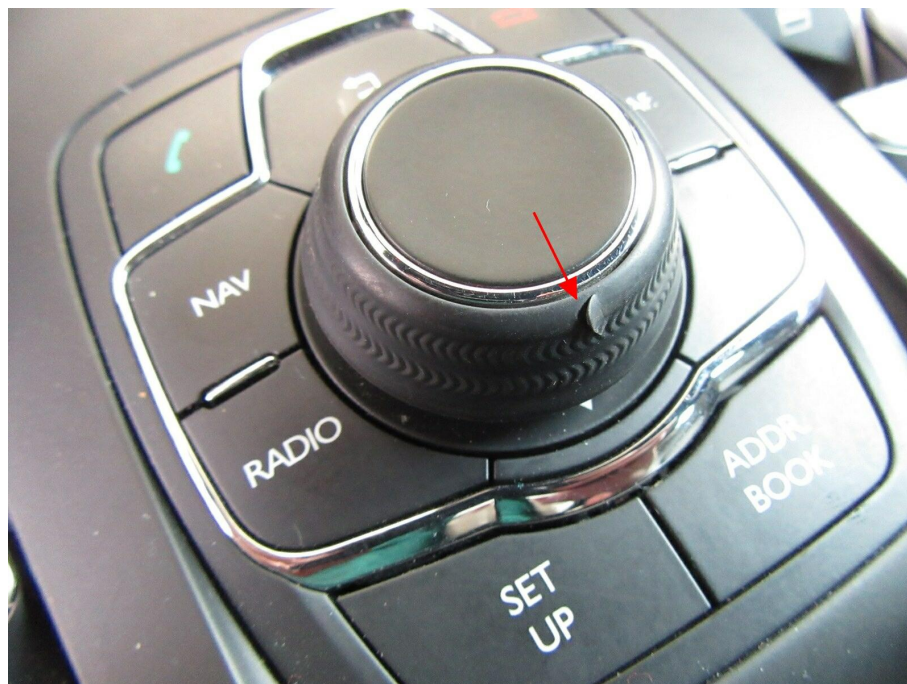
| Bezeichnung des Schadens / Rep.-Weg | Rep.Kost<br>brutto | Anrechnung | Minderwert in EUR<br>brutto | netto |
|---|---|---|---|---|
| Navigation Bedieneinheit, Gummierung löst sich, erneuern (Bild 5) | 220 | anteilig | -99 | -83,19 |

Bild 5 : Navigation Bedieneinheit, Gummierung löst sich

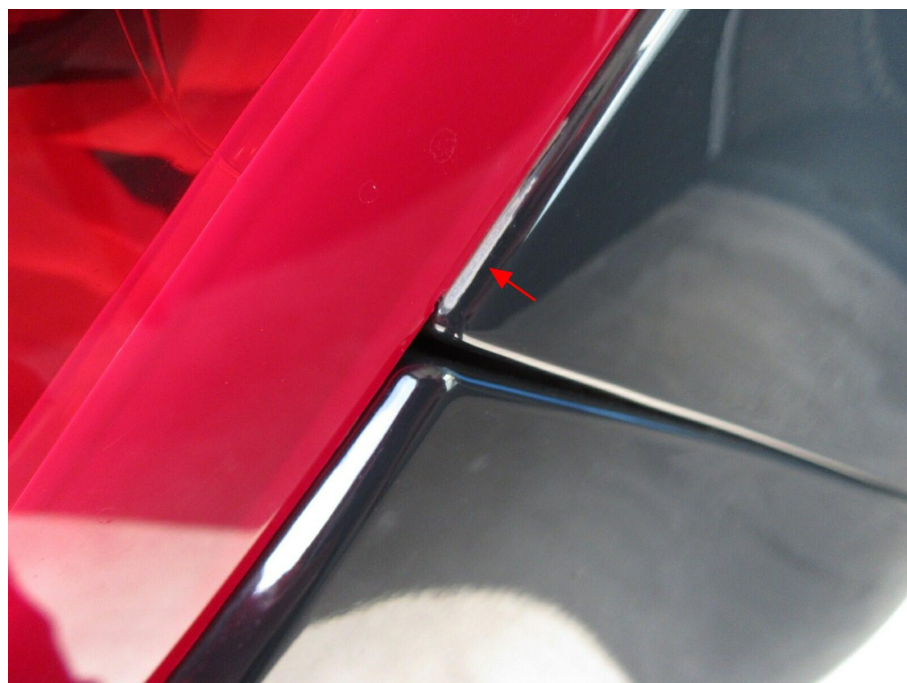
| Bezeichnung des Schadens / Rep.-Weg | Rep.Kost<br>brutto | Anrechnung | Minderwert in EUR<br>brutto | netto |
|---|---|---|---|---|
| Seitenwand hinten rechts, Lack blättert an der Rückleuchte ab, Smart (Bild 6) | 205 | voll | -205 | -172,27 |

Bild 6 : Seitenwand hinten rechts, Lack blättert an der Rückleuchte ab
