## Bewertungsgutachten

### Sonderkennzeichen 374354

| Typ / Verkaufsbezeichnung | F15 / Juke 1.6 Acenta |
| Fahrzeug-Ident.-Nr. | SJNFBAF15U6374354 |

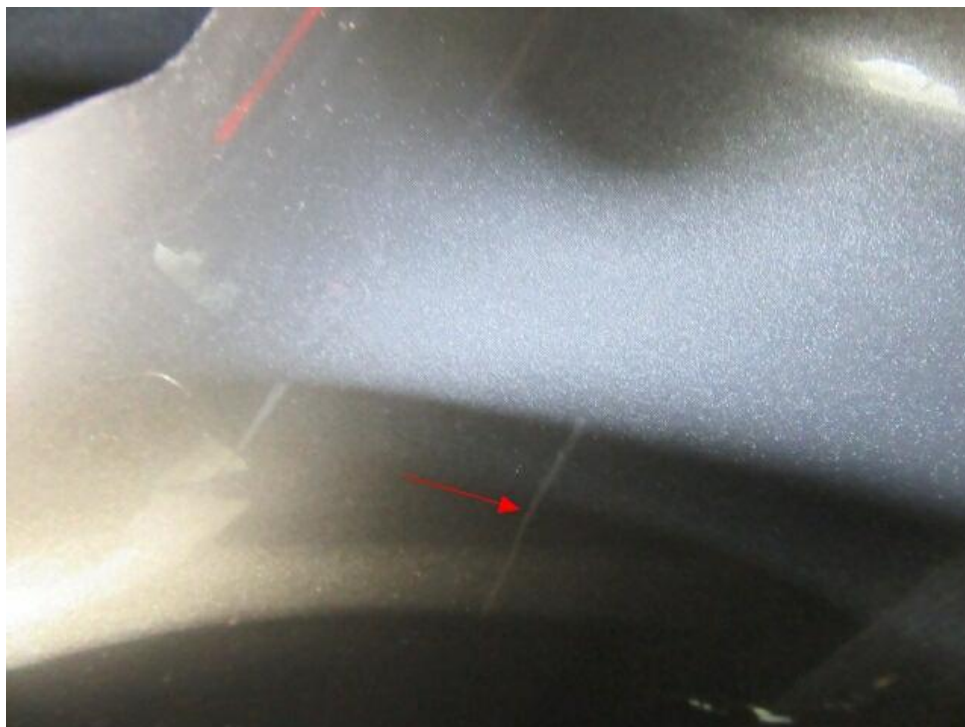
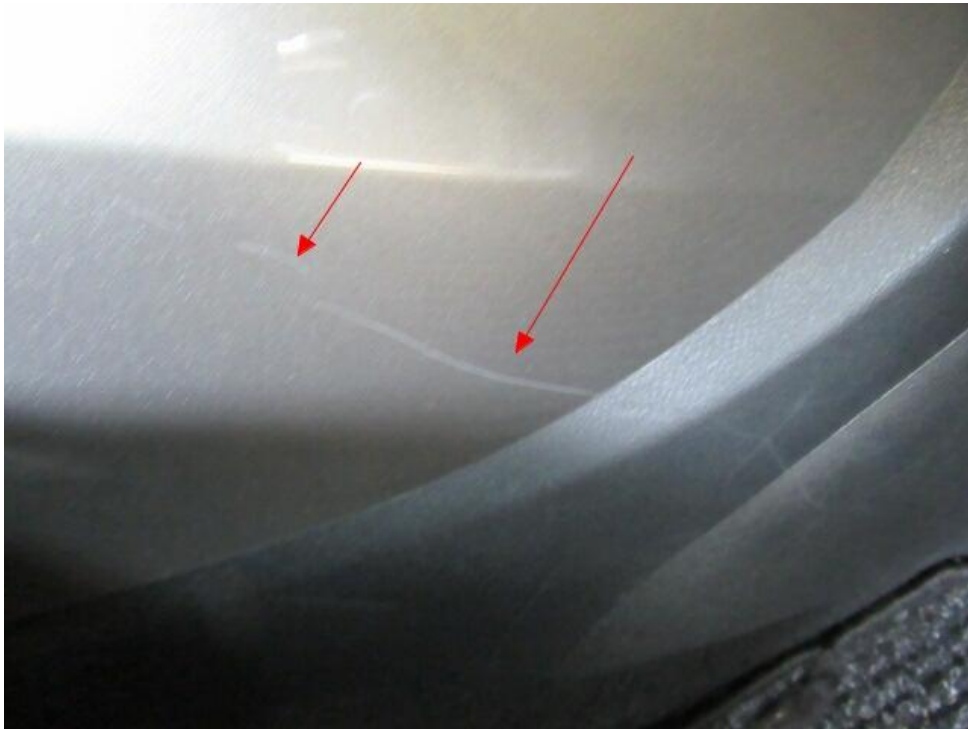
Bild 28 : Mittelkonsole mehrstellig verkratzt

Bild 29 : Mittelkonsole mehrstellig verkratzt

| Bezeichnung des Schadens / Rep.-Weg | Rep.Kost<br>brutto | Anrechnung | Minderwert<br>brutto |
|---|---|---|---|
| Mittelkonsole mehrstellig verkratzt, erneuern (Bild 28, 29) | 375 | anteilig | -215 |

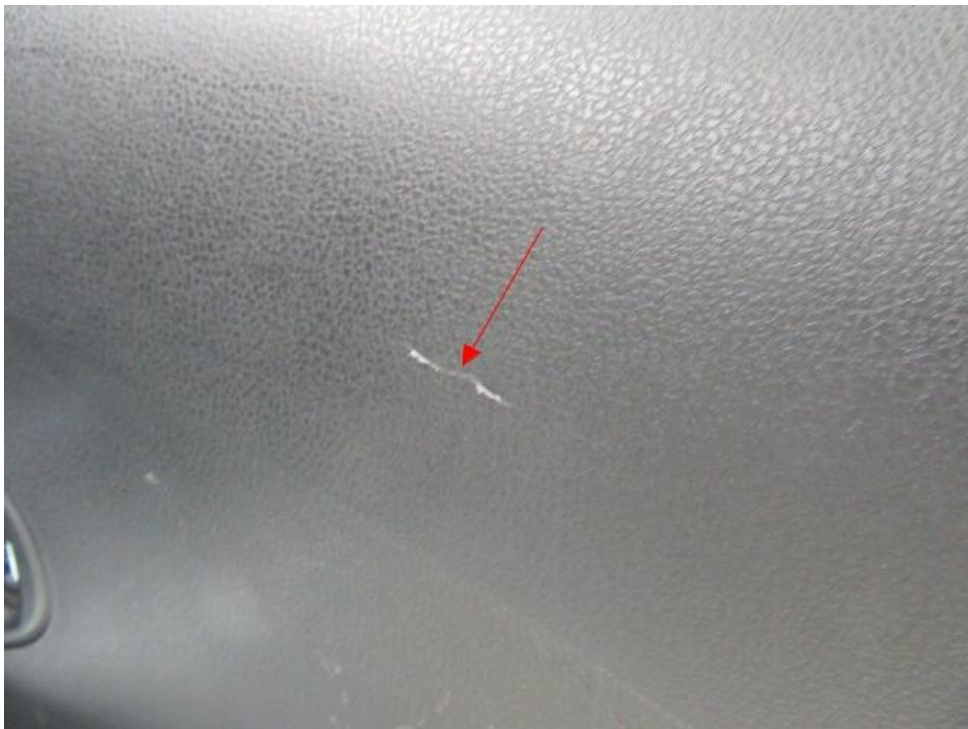
Bild 30 : Türverkleidung hinten rechts verkratzt

| Bezeichnung des Schadens / Rep.-Weg | Rep.Kost<br>brutto | Anrechnung | Minderwert<br>brutto |
|---|---|---|---|
| Türverkleidung hinten rechts verkratzt, Smart (Bild 30) | 100 | voll | -100 |

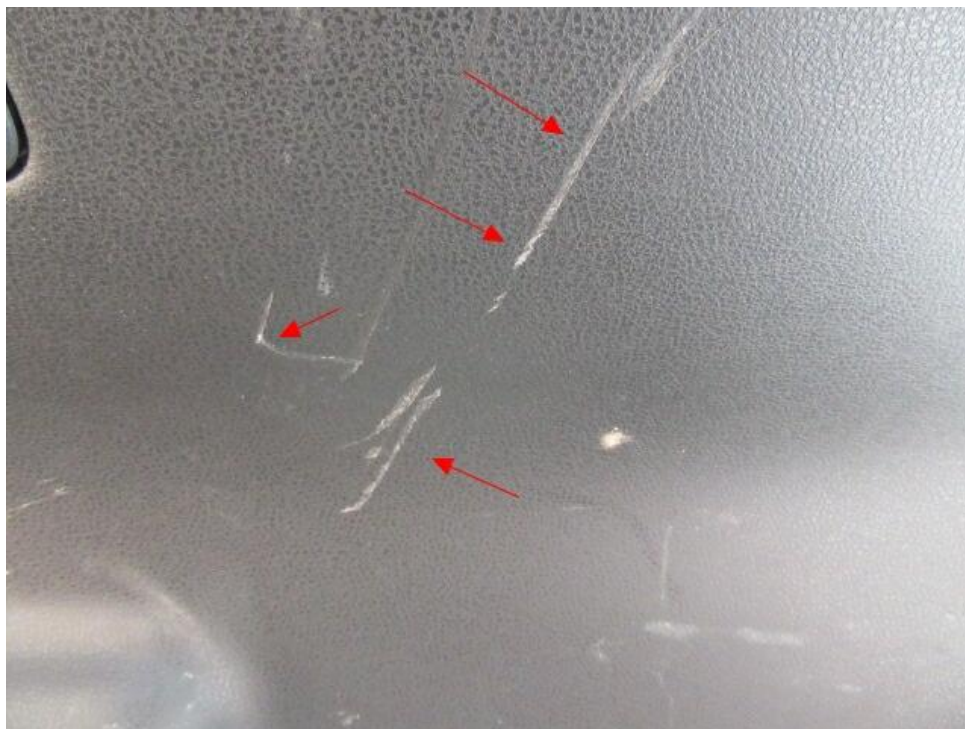
Bild 31 : Heckklappenverkleidung mehrstellig verkratzt

| Bezeichnung des Schadens / Rep.-Weg | Rep.Kost<br>brutto | Anrechnung | Minderwert<br>brutto |
|---|---|---|---|
| Heckklappenverkleidung mehrstellig verkratzt, erneuern (Bild 31) | 280 | anteilig | -160 |

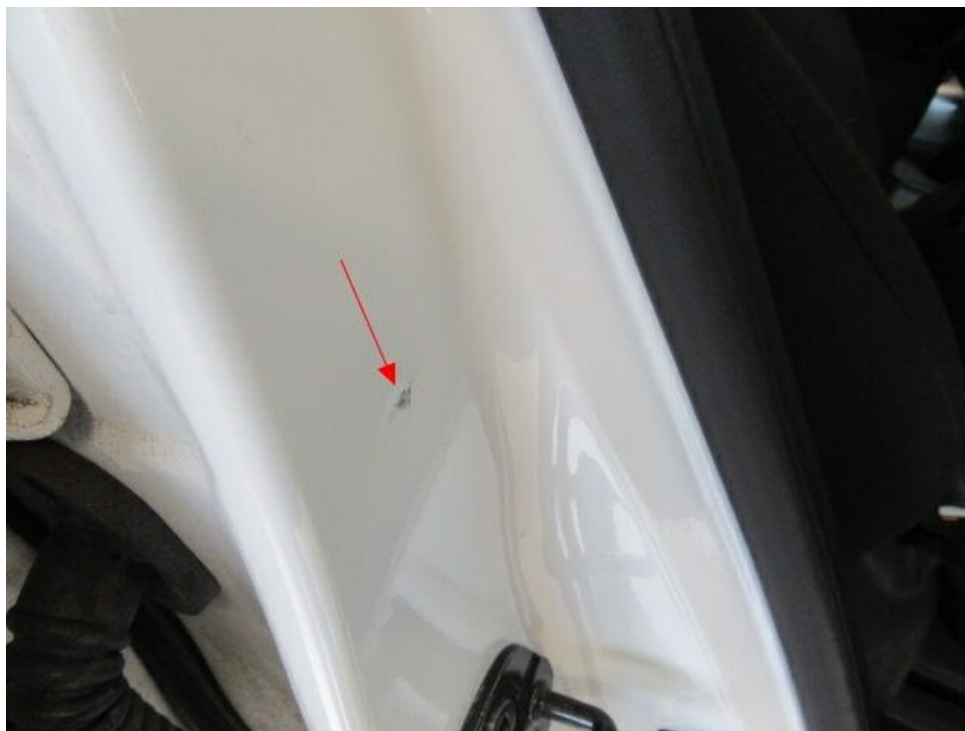
Bild 32 : Türeinstieg vorne rechts eingedellt

| Bezeichnung des Schadens / Rep.-Weg | Rep.Kost<br>brutto | Anrechnung | Minderwert<br>brutto |
|---|---|---|---|
| Türeinstieg vorne rechts eingedellt, Smart (Bild 32) | 150 | voll | -150 |

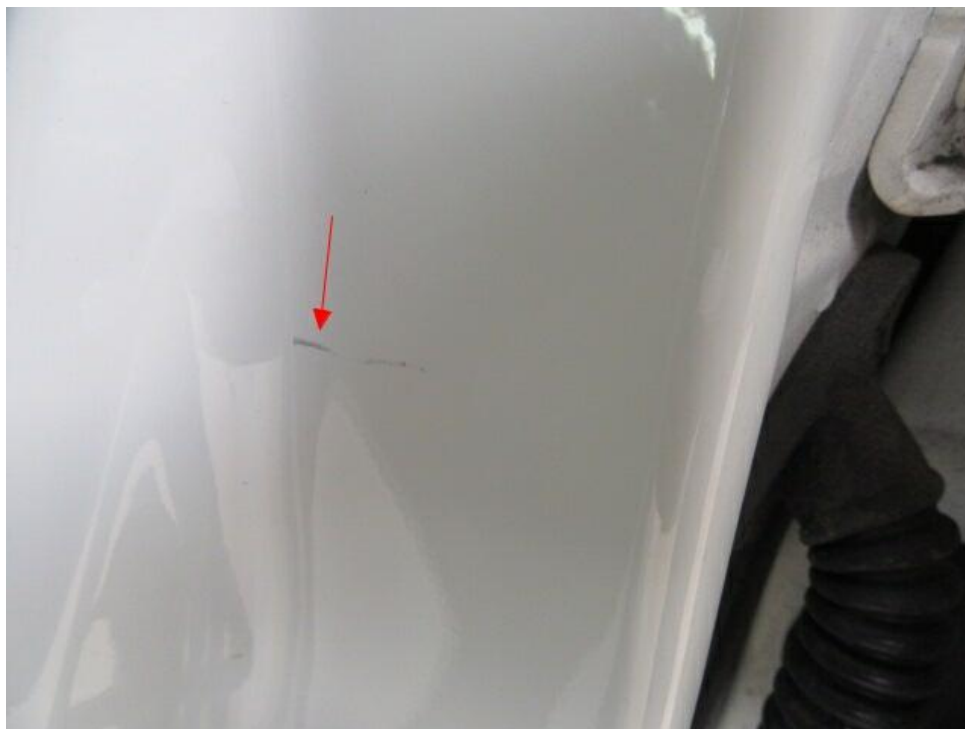
Bild 33 : Türeinstieg hinten rechts eingedellt

| Bezeichnung des Schadens / Rep.-Weg | Rep.Kost<br>brutto | Anrechnung | Minderwert<br>brutto |
|---|---|---|---|
| Türeinstieg hinten rechts eingedellt, Smart (Bild 33) | 150 | voll | -150 |

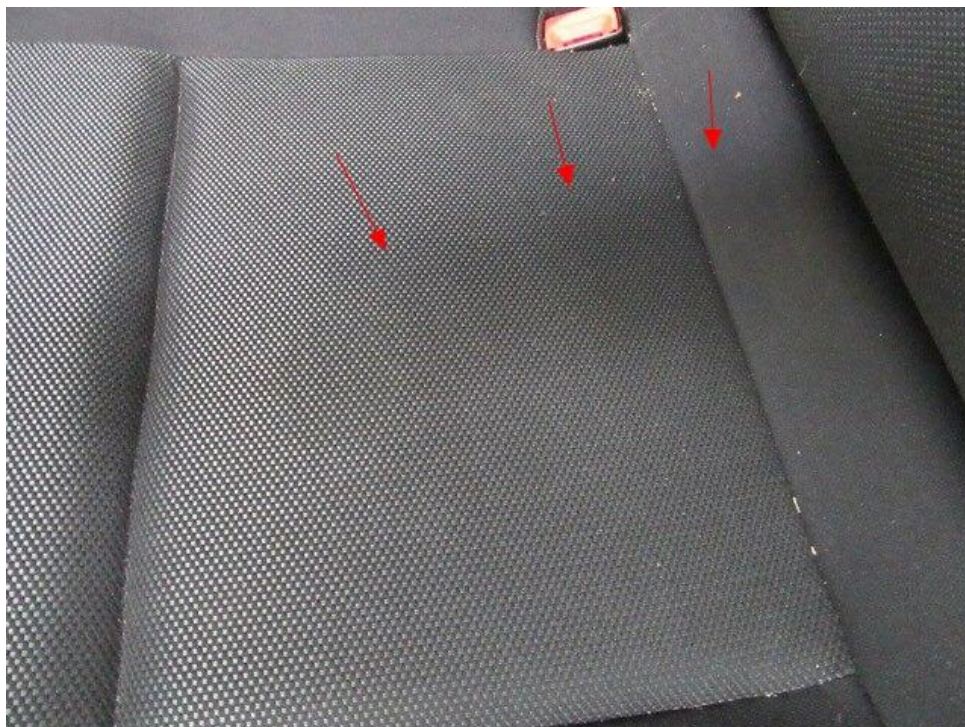
Bild 34 : Innenreinigung durchführen

| Bezeichnung des Schadens / Rep.-Weg | Rep.Kost<br>brutto | Anrechnung | Minderwert<br>brutto |
|---|---|---|---|
| Innenreinigung durchführen, reinigen (Bild 34) | 150 | voll | -150 |

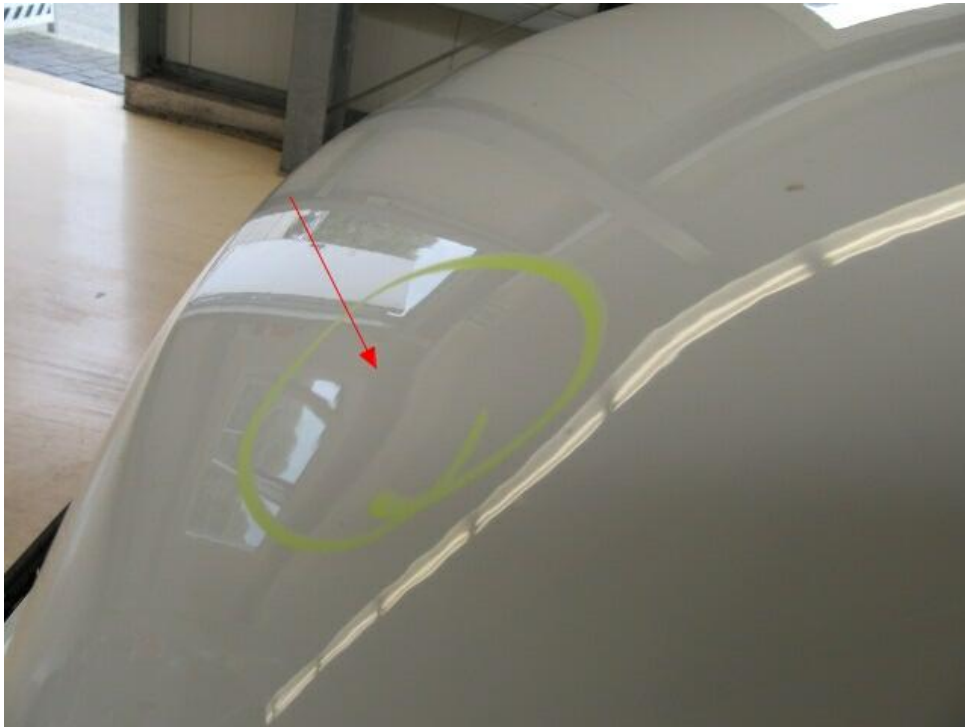
Bild 35 : Motorhaube eingedellt

| Bezeichnung des Schadens / Rep.-Weg | Rep.Kost<br>brutto | Anrechnung | Minderwert<br>brutto |
|---|---|---|---|
| Motorhaube eingedellt, drücken (Bild 35) | 100 | voll | -100 |

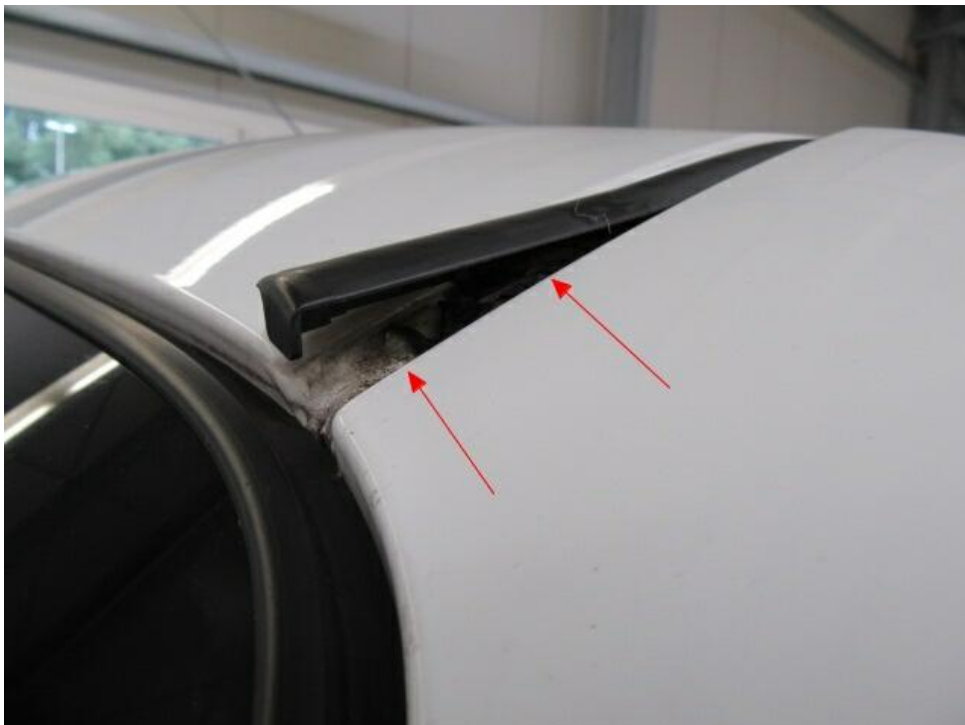
Bild 36 : Dachleiste links lose

| Bezeichnung des Schadens / Rep.-Weg | Rep.Kost<br>brutto | Anrechnung | Minderwert<br>brutto |
|---|---|---|---|
| Dachleiste links lose, erneuern (Bild 36) | 55 | anteilig | -32 |

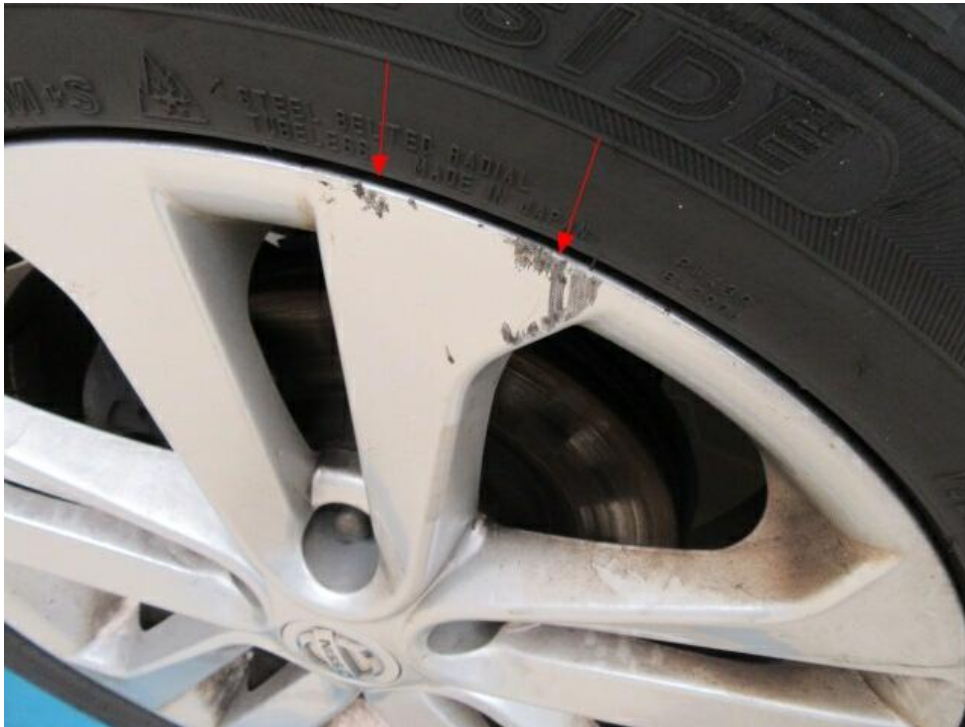
Bild 37 : Alufelge vorne links verkratzt

| Bezeichnung des Schadens / Rep.-Weg | Rep.Kost<br>brutto | Anrechnung | Minderwert<br>brutto |
|---|---|---|---|
| Alufelge vorne links verkratzt, Smart (Bild 37) | 100 | voll | -100 |

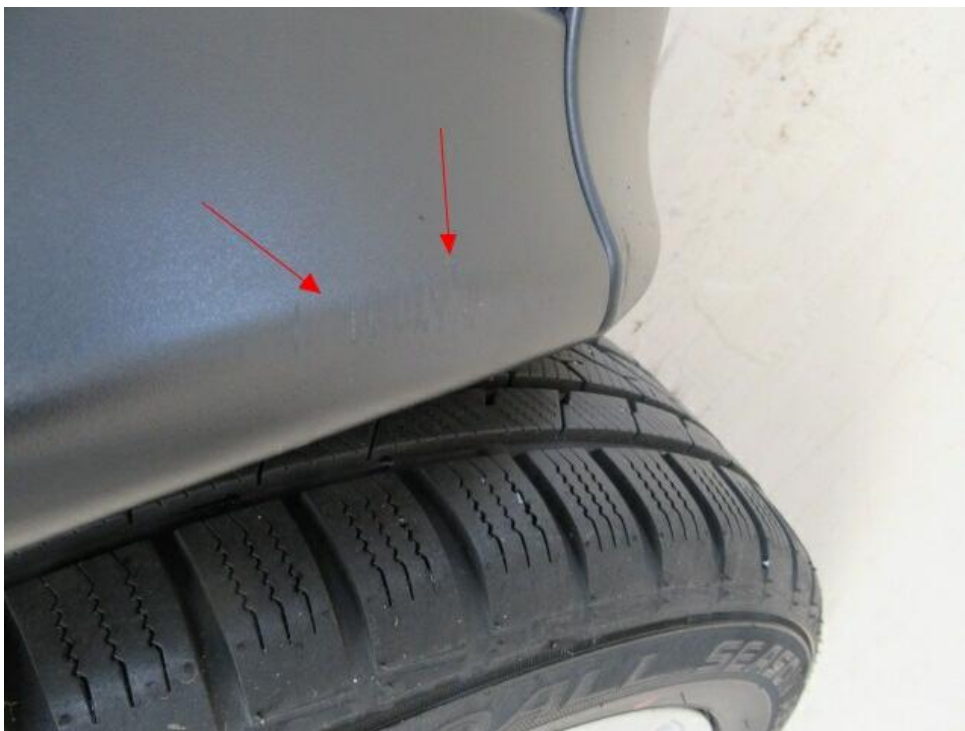
Bild 38 : Verbreiterung Seitenteil links verkratzt

| Bezeichnung des Schadens / Rep.-Weg | Rep.Kost<br>brutto | Anrechnung | Minderwert<br>brutto |
|---|---|---|---|
| Verbreiterung Seitenteil links verkratzt, Smart (Bild 38) | 60 | voll | -60 |

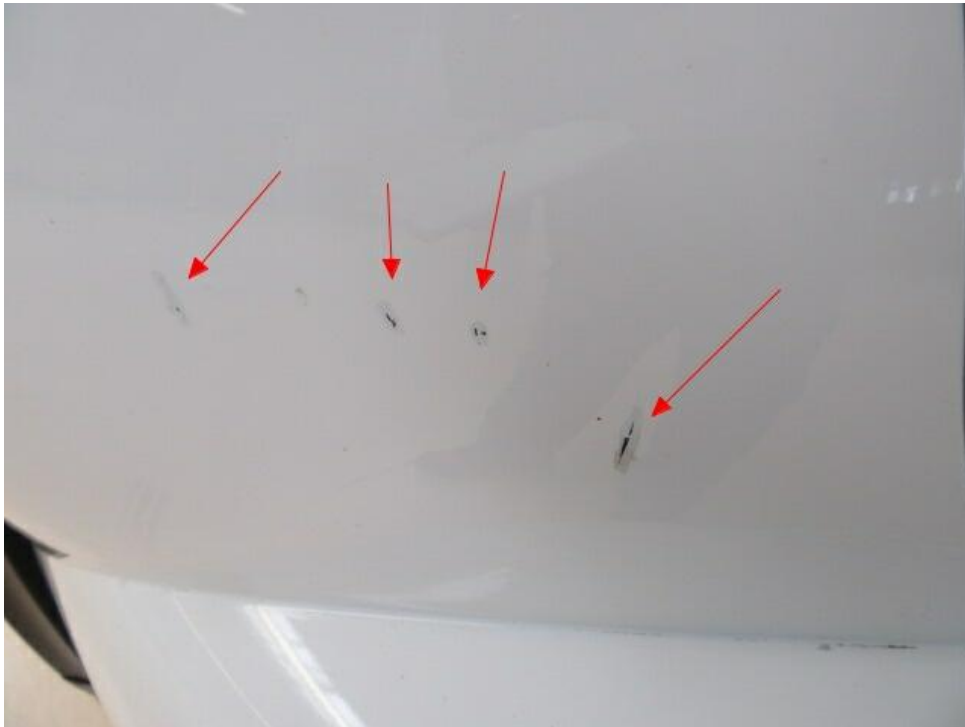
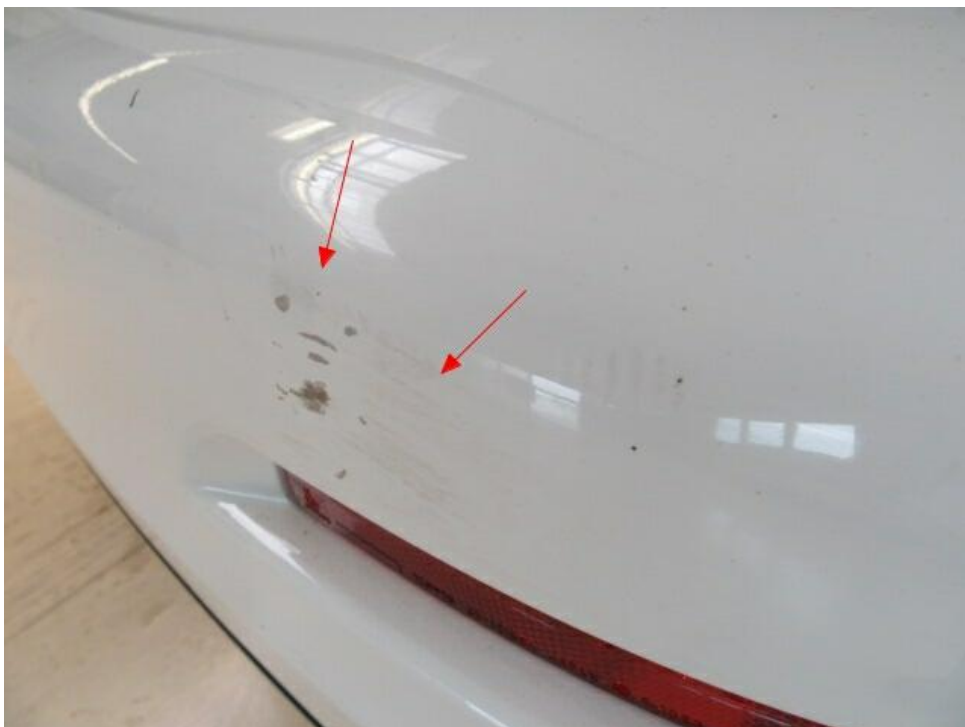
Bild 39 : Stoßfänger hinten Lackierung, zerkratzt, lackieren

Bild 40 : Stoßfänger hinten Lackierung, zerkratzt, lackieren

| Bezeichnung des Schadens / Rep.-Weg | Rep.Kost<br>brutto | Anrechnung | Minderwert<br>brutto |
|---|---|---|---|
| Stoßfänger hinten Lackierung, zerkratzt, lackieren (Bild 39, 40) | 297 | anteilig | -170 |

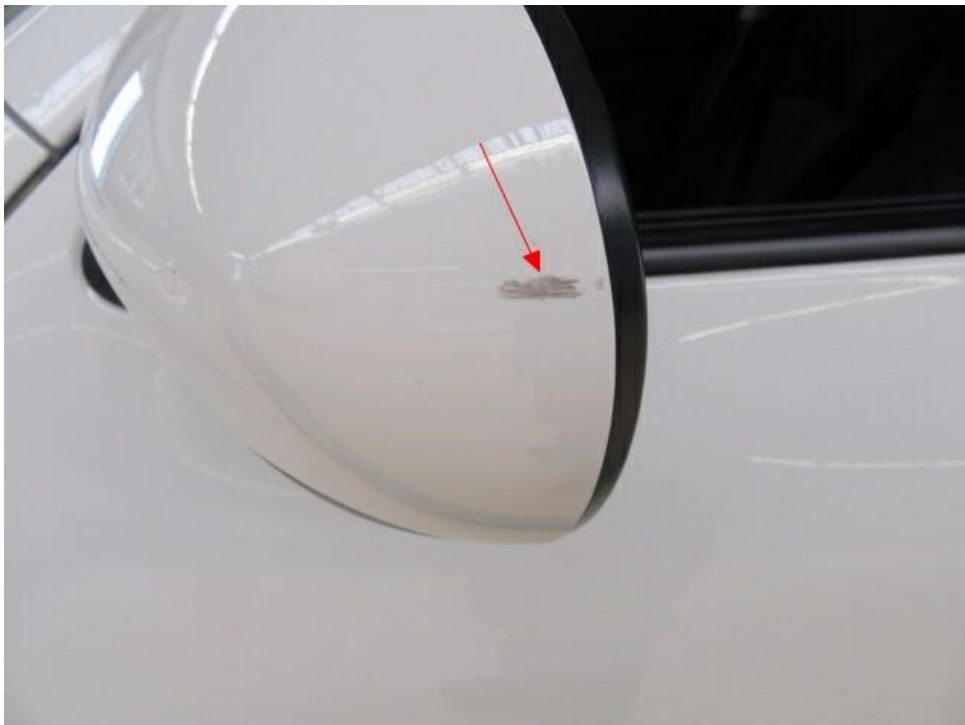
Bild 42 : Außenspiegel links verkratzt

| Bezeichnung des Schadens / Rep.-Weg | Rep.Kost<br>brutto | Anrechnung | Minderwert<br>brutto |
|---|---|---|---|
| Außenspiegel links verkratzt, Smart (Bild 42) | 65 | voll | -65 |

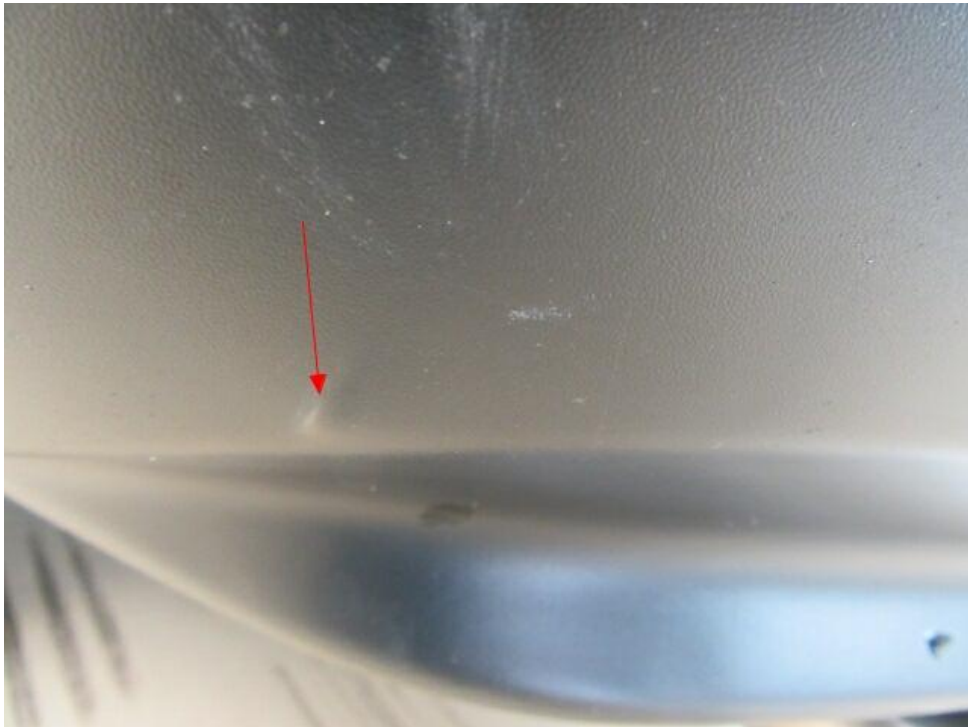
Bild 43 : Stoßfängerunterteil hinten verkratzt

| Bezeichnung des Schadens / Rep.-Weg | Rep.Kost<br>brutto | Anrechnung | Minderwert<br>brutto |
|---|---|---|---|
| Stoßfängerunterteil hinten verkratzt, Smart (Bild 43) | 100 | voll | -100 |

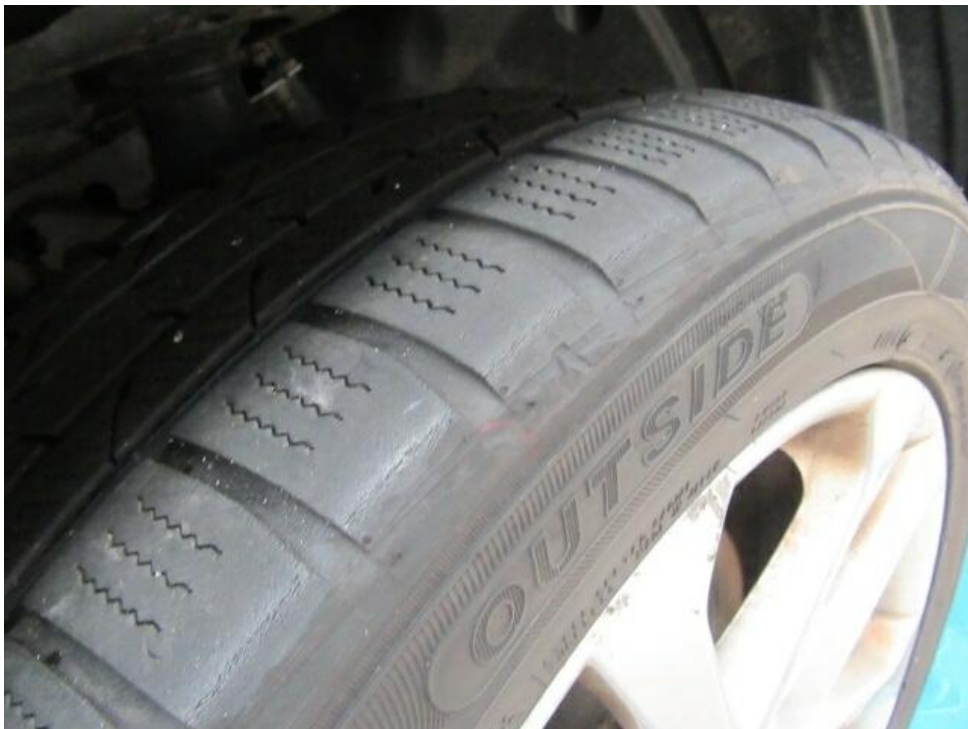
Reifen vorne seitlich abgefahren.

Bild 44 : Reifen vorne seitlich abgefahren
