## Zustandsbericht

| <b>Betrifft</b> | Gebrauchtwagen Fa. Noack |

### Amtliches Kennzeichen BAR FW566

DEKRA-Nr: 0465 / 009247 / 2012 / B032204000249

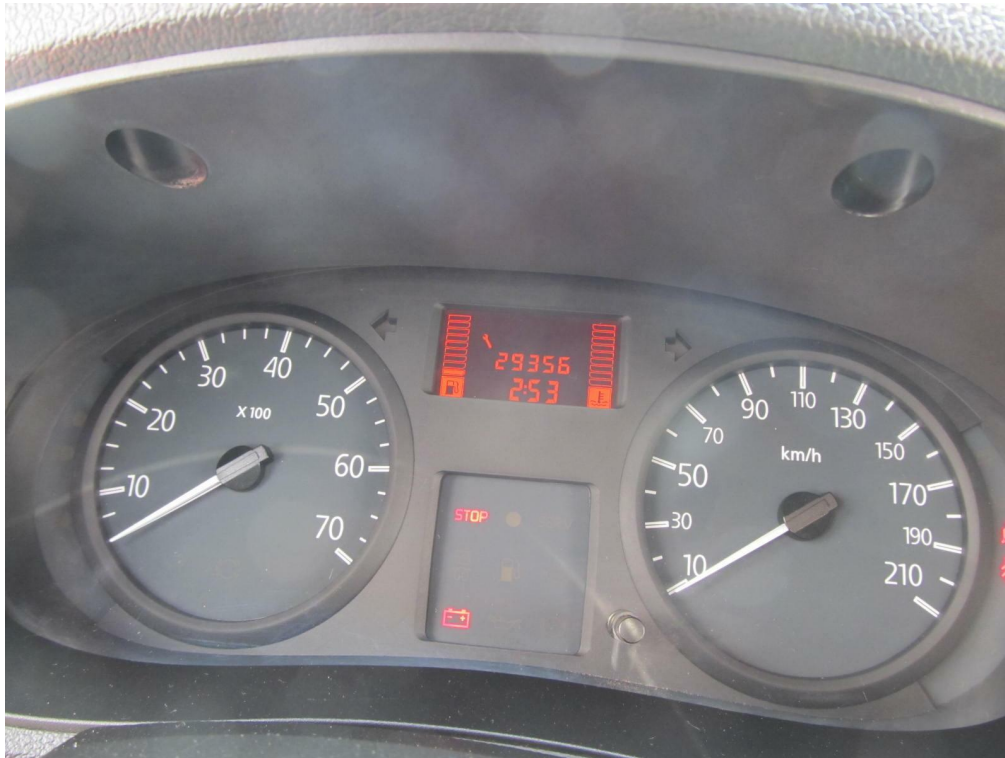
Bild:10 Inspektion fällig

| Bezeichnung des Schadens / Rep.-Weg | Rep.Kost | Anrechnung | Mindertwert | |
|---|---|---|---|---|
| Inspektion fällig, erneuern | 350 | voll | -350 | |

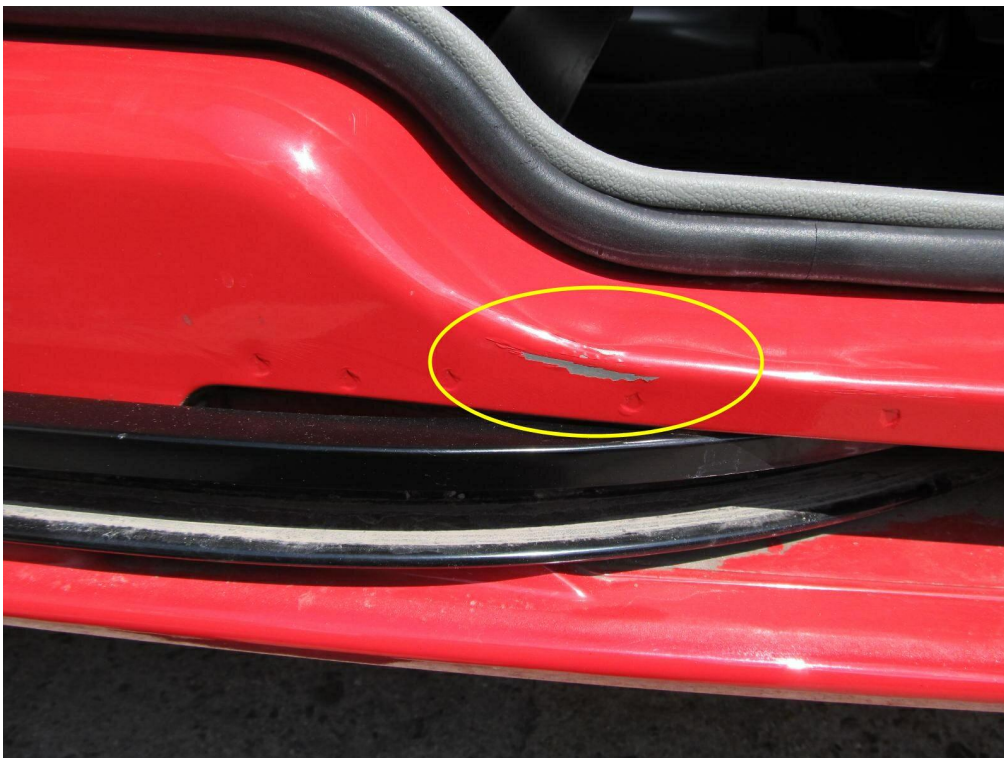
Bild:12 Türschweller hinten rechts mit Lackabplatzungen

| Bezeichnung des Schadens / Rep.-Weg | Rep.Kost | Anrechnung | Mindertwert | |
|---|---|---|---|---|
| Türschweller rechts mit Lackabplatzungen, lackieren | 200 | anteilig | -109 | |

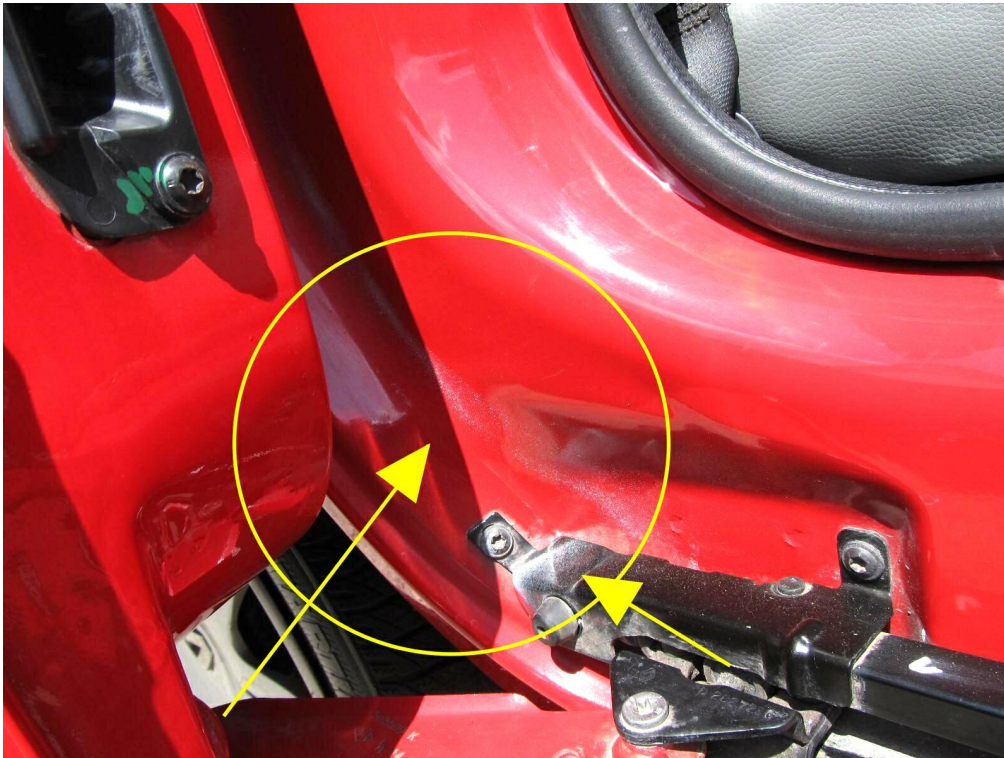
Bild:13 Farbnebel (Grundierung) Türschweller rechts hinten

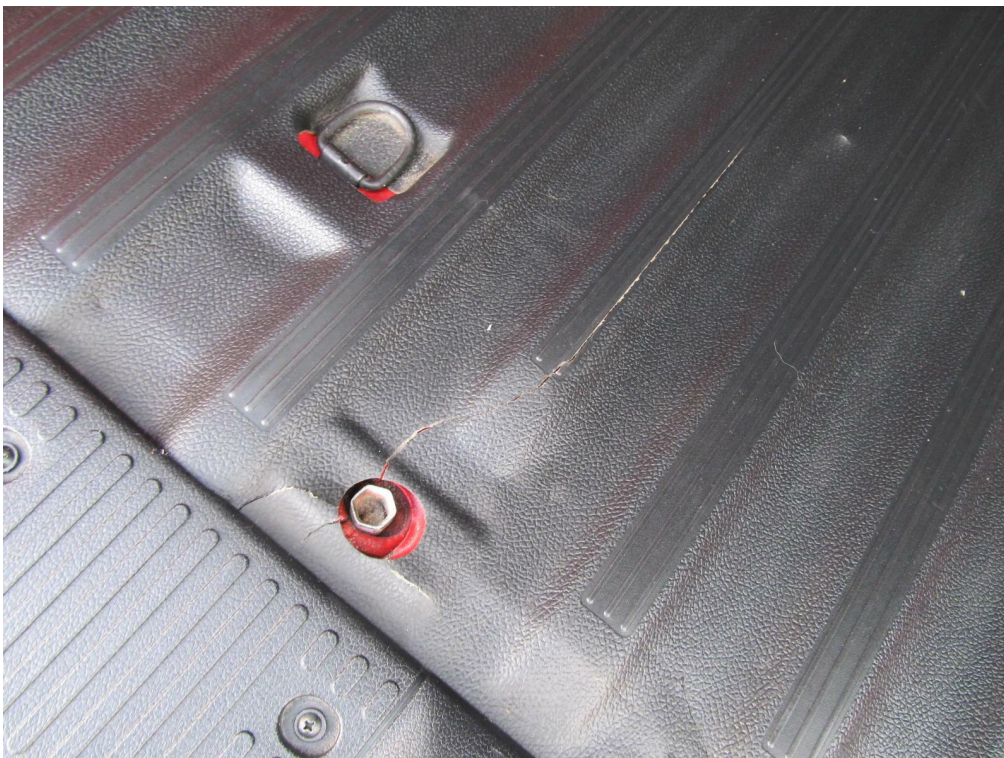
Bild:14 Kofferraumbelag gebrochen

| Bezeichnung des Schadens / Rep.-Weg | Rep.Kost | Anrechnung | Mindertwert | |
|---|---|---|---|---|
| Kofferraumbelag gebrochen, erneuern | 198 | voll | -198 | |

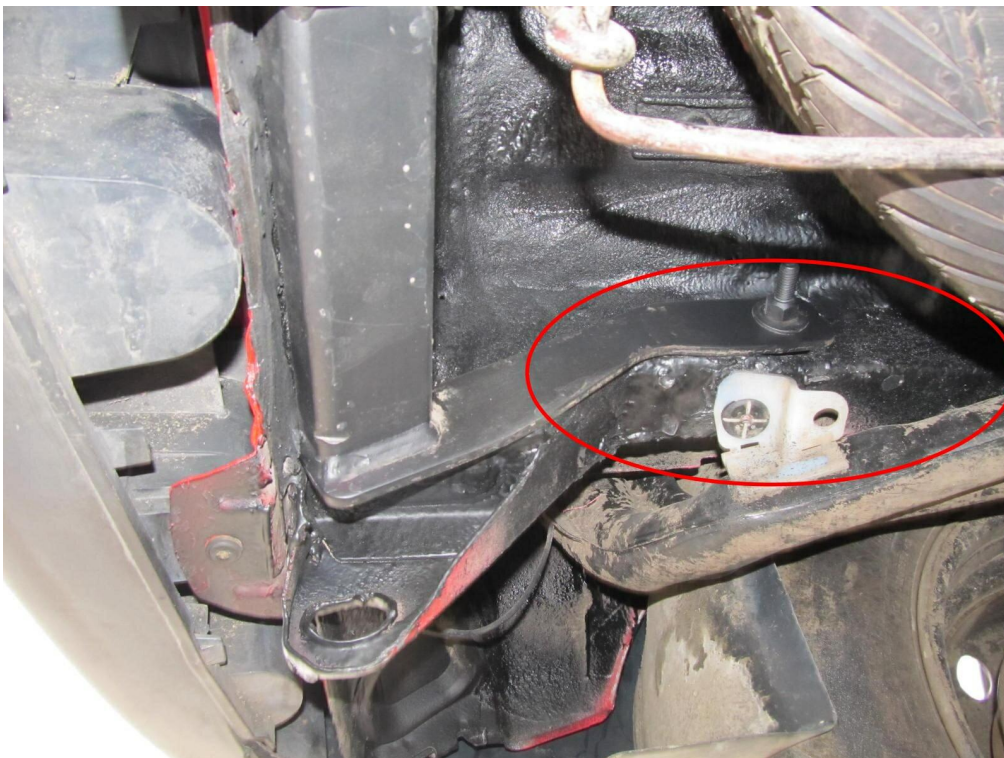
Am Fahrzeug wurde ein erheblicher Heckschaden repariert.  
Die Längsträger weisen, soweit ersichtlich, noch Deformationen auf. Es wurde viel Unterbodenschutz aufgetragen. Wahrscheinlich war der komplette Heckbereich abgeknickt, daher die Instandsetzungen an den Dachrahmen rechts und links. Eine Besichtigung von unten war nur bedingt möglich (ohne Hebebühne), Es wurde eine optische Überprüfung des Fahrzeugs auf Vorschäden und eine Lackschichtdickenmessung vorgenommen. Es wurden Nachlackierungen / Instandsetzungsspuren festgestellt, die nach weitergehender überwiegend demontagefreier Untersuchung und ohne Anspruch auf Vollständigkeit wie folgt beschrieben werden:

Bild:16 Längsträger links

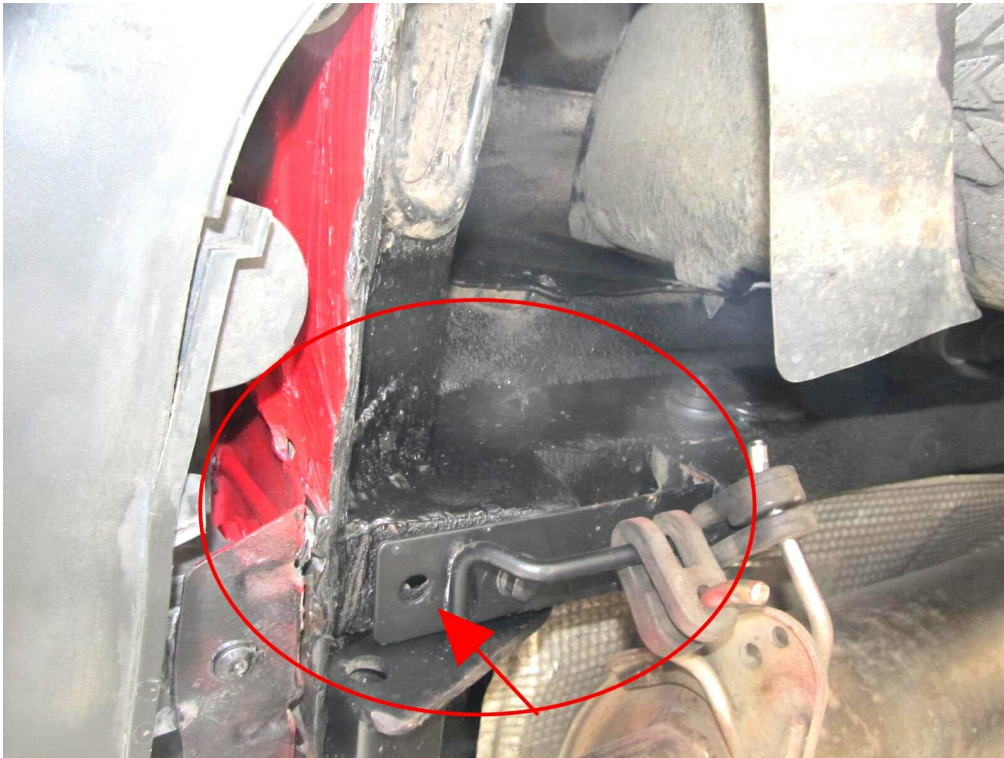
Bild:17 Längsträger rechts

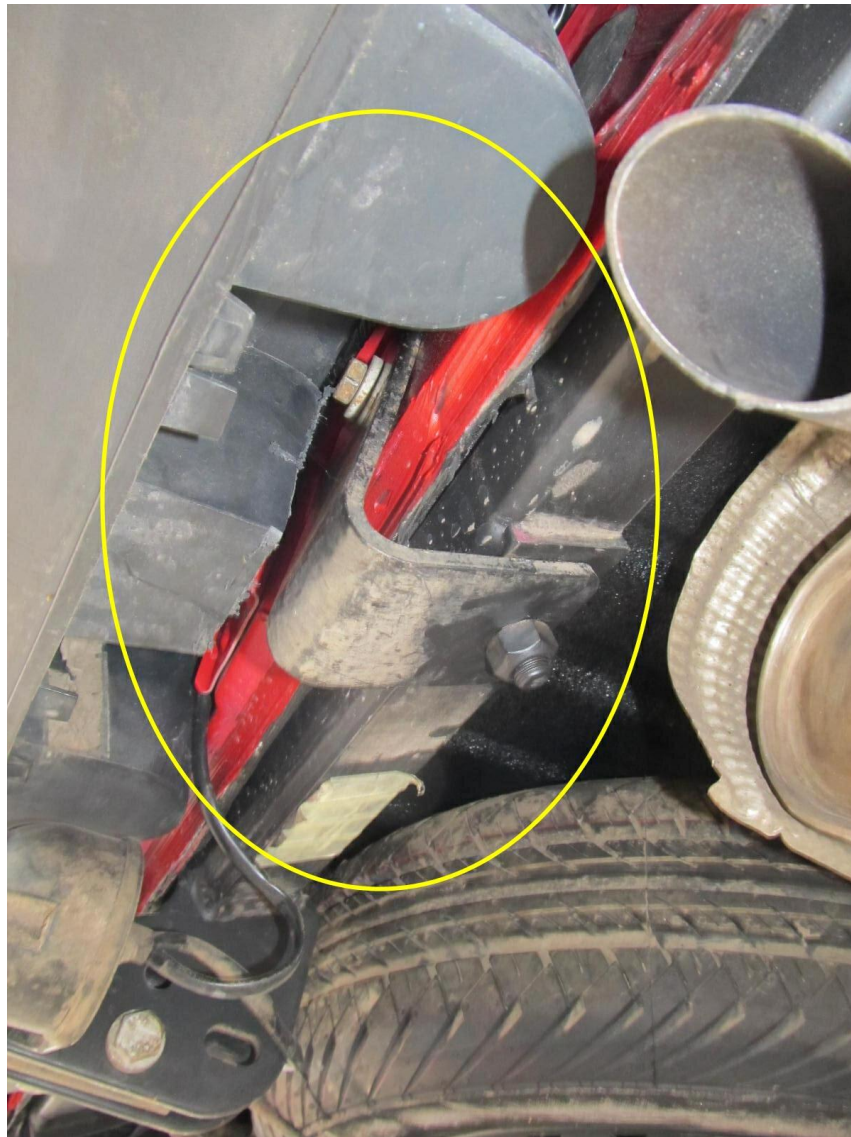
Bild:18 Heckblech

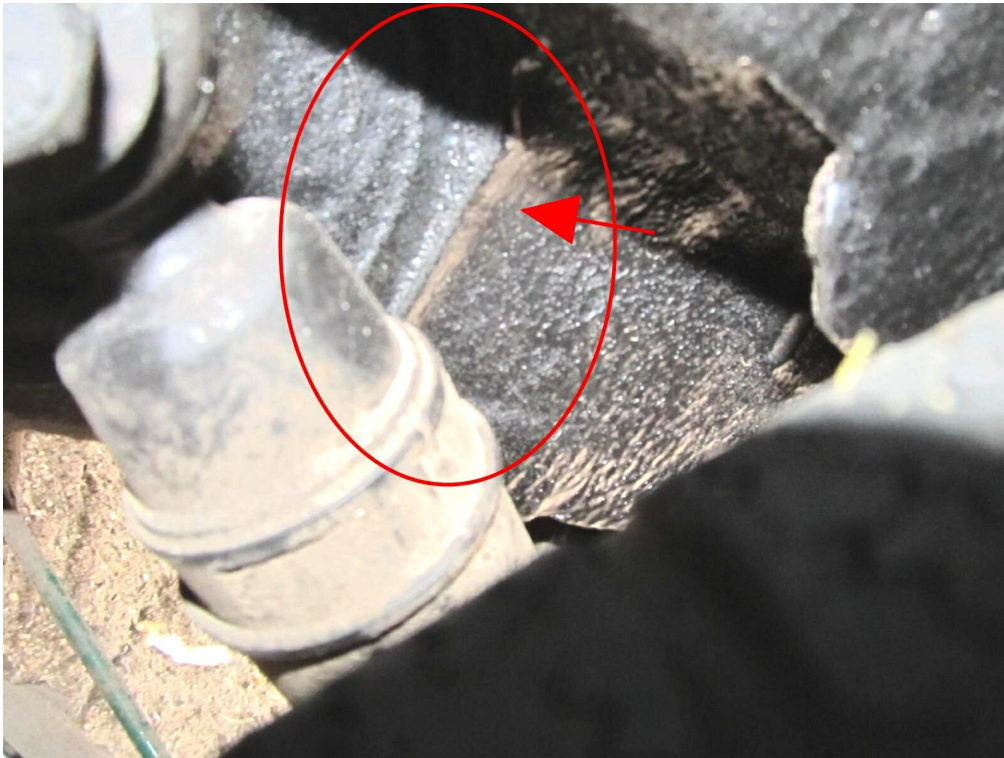
Bild:19 Knick/Stauchung Längstäger links
