DEKRA Automobil GmbH

## Zustandsbericht

**F MJ5070**

| Typ / Verkaufsbez. | Doblo 1.3 Multijet 16V<br>DPF Family | Fahrzeug-Ident.-Nr. | ZFA22300005556038 |

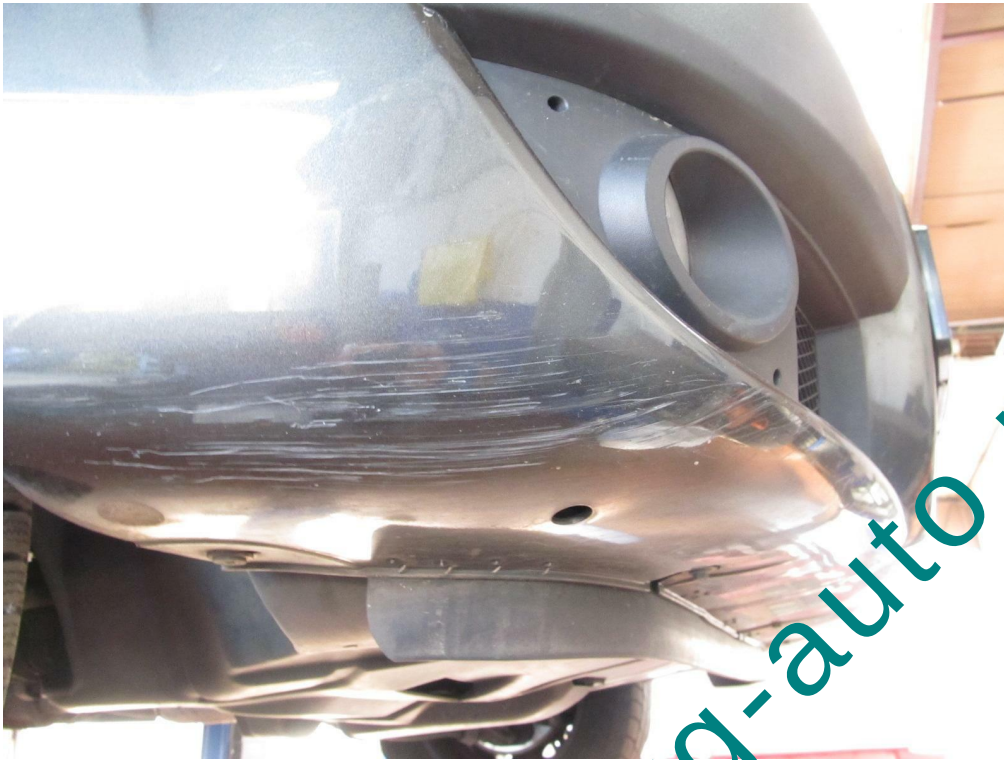
| Bezeichnung des Schadens / Rep.-Weg | Rep.Kost | Anrechnung | Mindertwert |
|---|---|---|---|
| Stoßgänger vorne unterhalb angeschrammt, lackieren | 0 | GS | 0 |

Bild:5 Stoßgänger vorne unterhalb angeschrammt

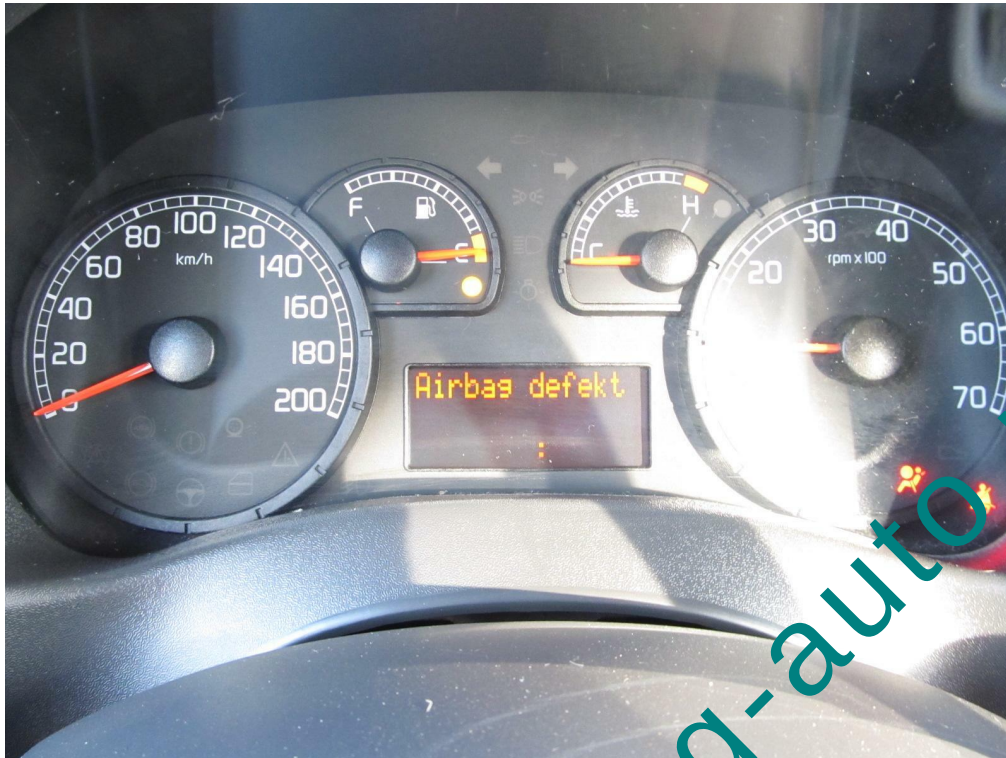
| Bezeichnung des Schadens / Rep.-Weg | Rep.Kost | Anrechnung | Mindertwert |
|---|---|---|---|
| Airbagkontrolle leuchtet, prüfen und Befund festlegen, Schadenverweiterung möglich | 150 | voll | -150 |

Bild:7 Airbagkontrolle leuchtet

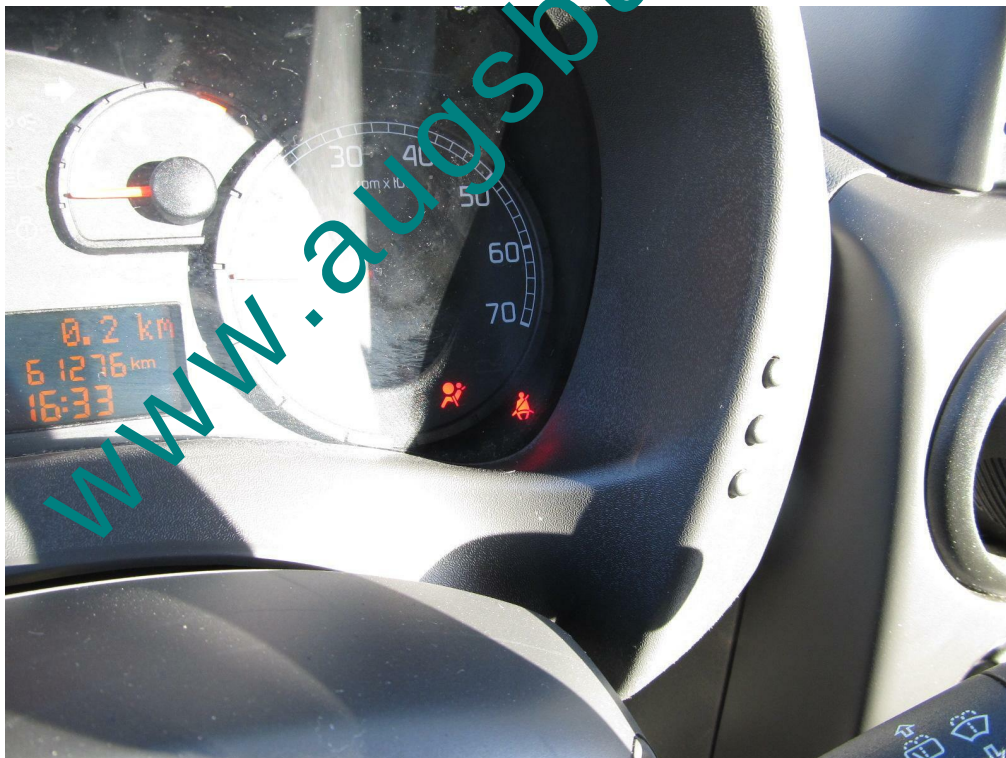
Bild:8 Airbagkontrolle leuchtet

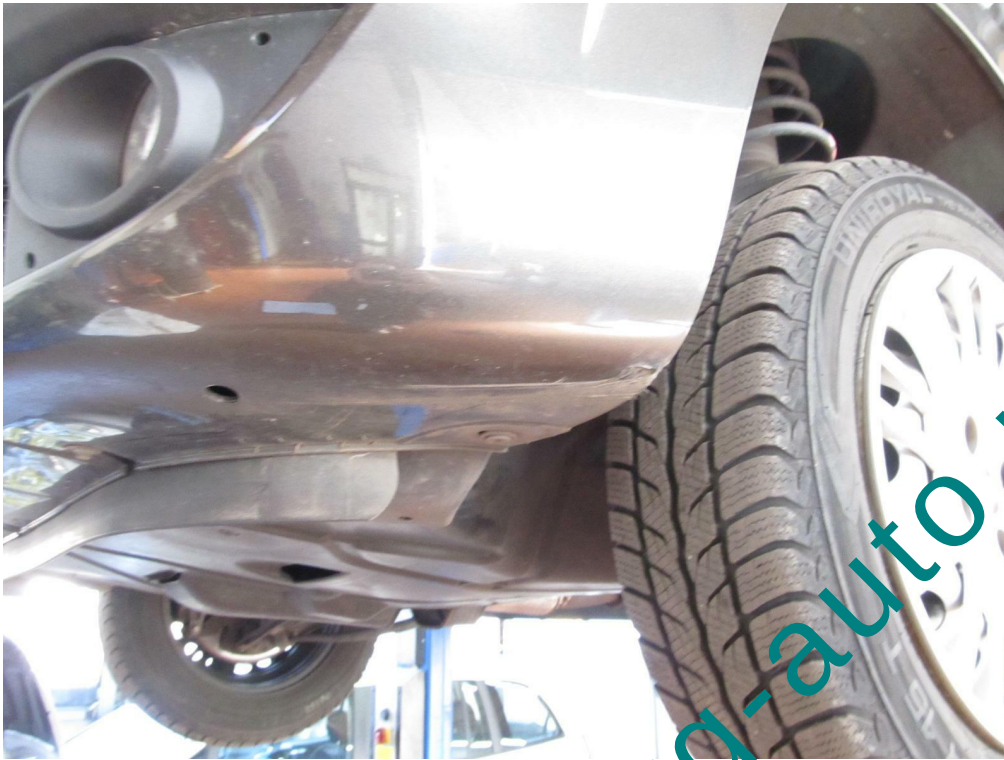
Bild:9 Stoßgänger vorne unterhalb angeschrammt

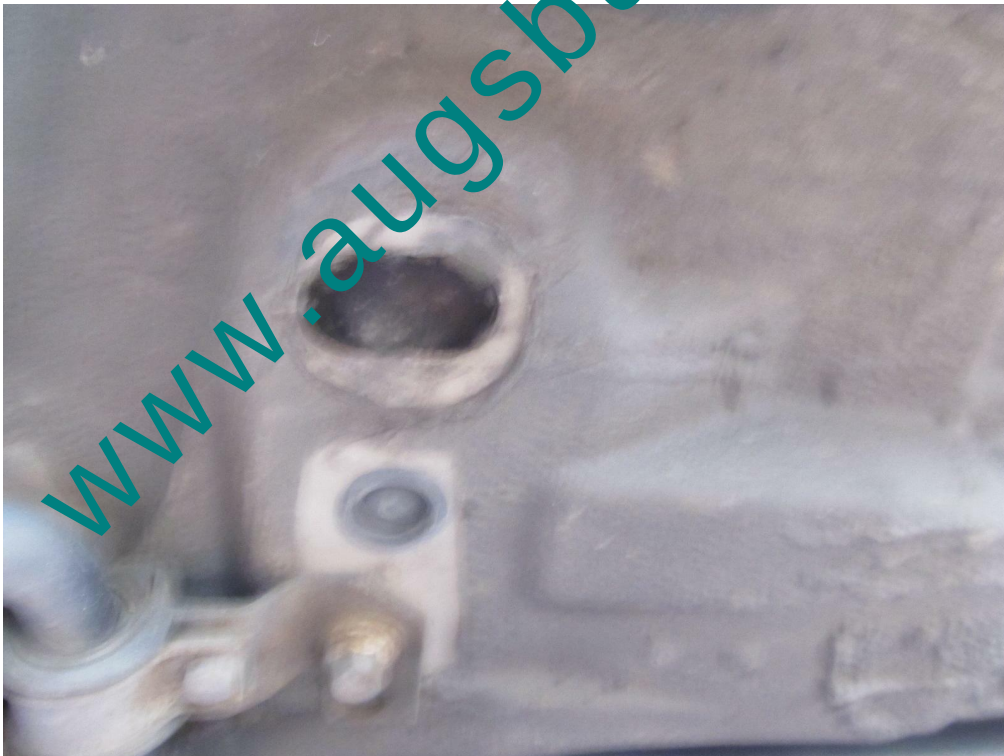
| Bezeichnung des Schadens / Rep.-Weg | Rep.Kost | Anrechnung | Mindertwert |
|---|---|---|---|
| Unterboden Stopfen 4 mal fehlen, erneuern | 40 | voll | -40 |

Bild:10 Unterboden Stopfen 4 mal fehlen

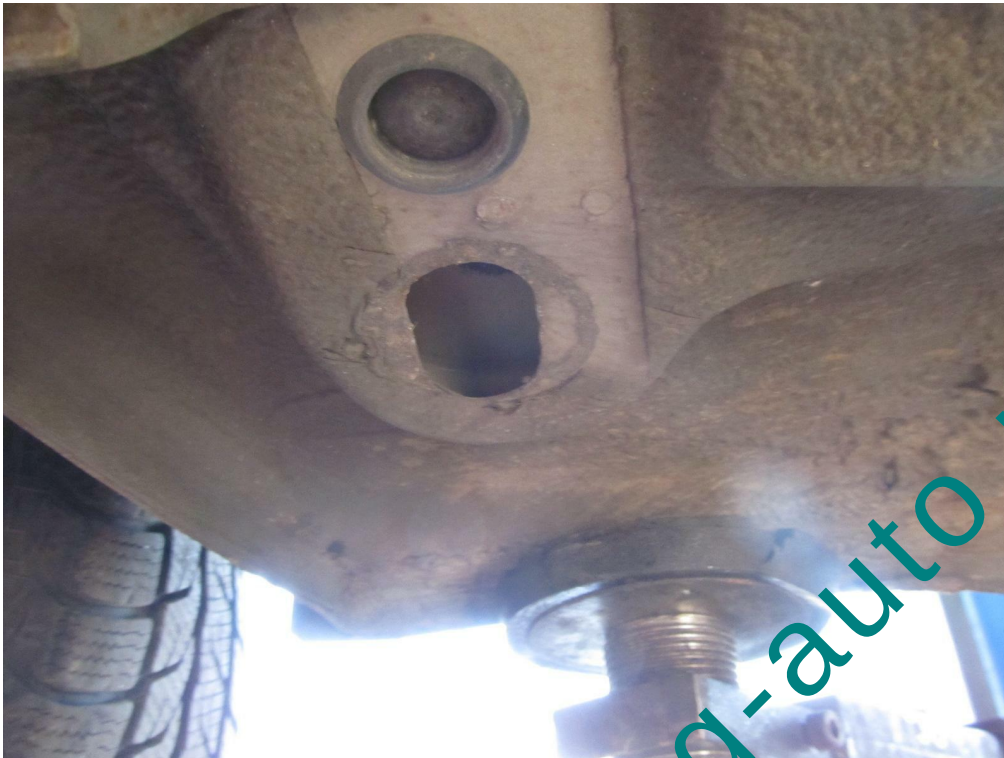
Bild:11 Unterboden Stopfen 4 mal fehlen

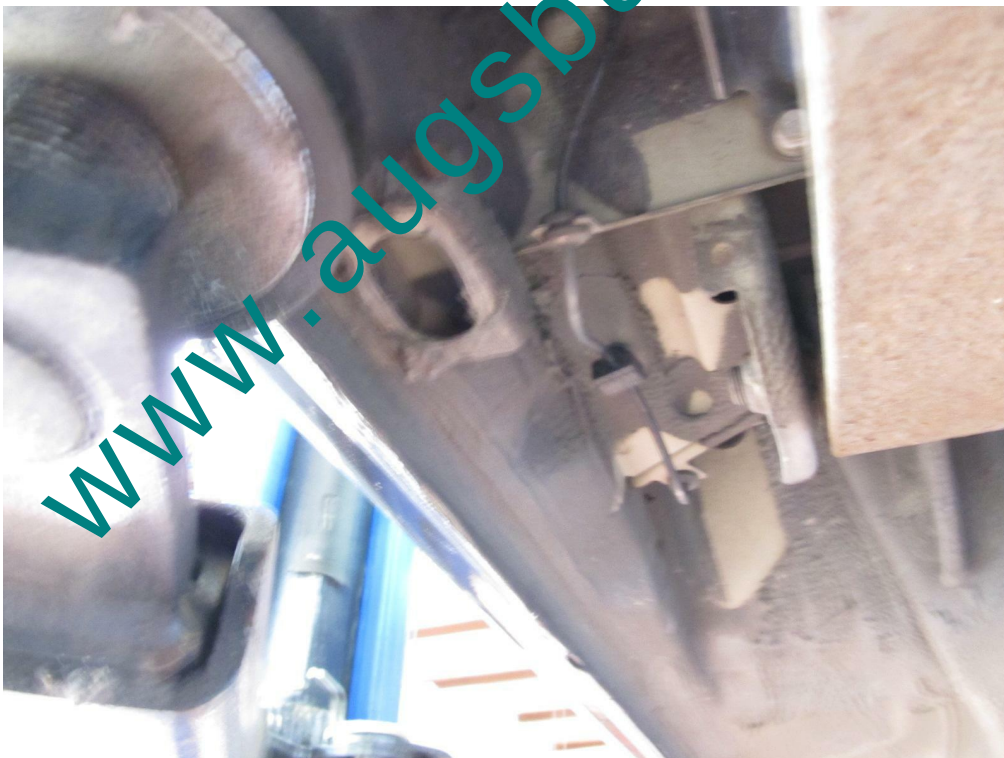
Bild:12 Unterboden Stopfen 4 mal fehlen

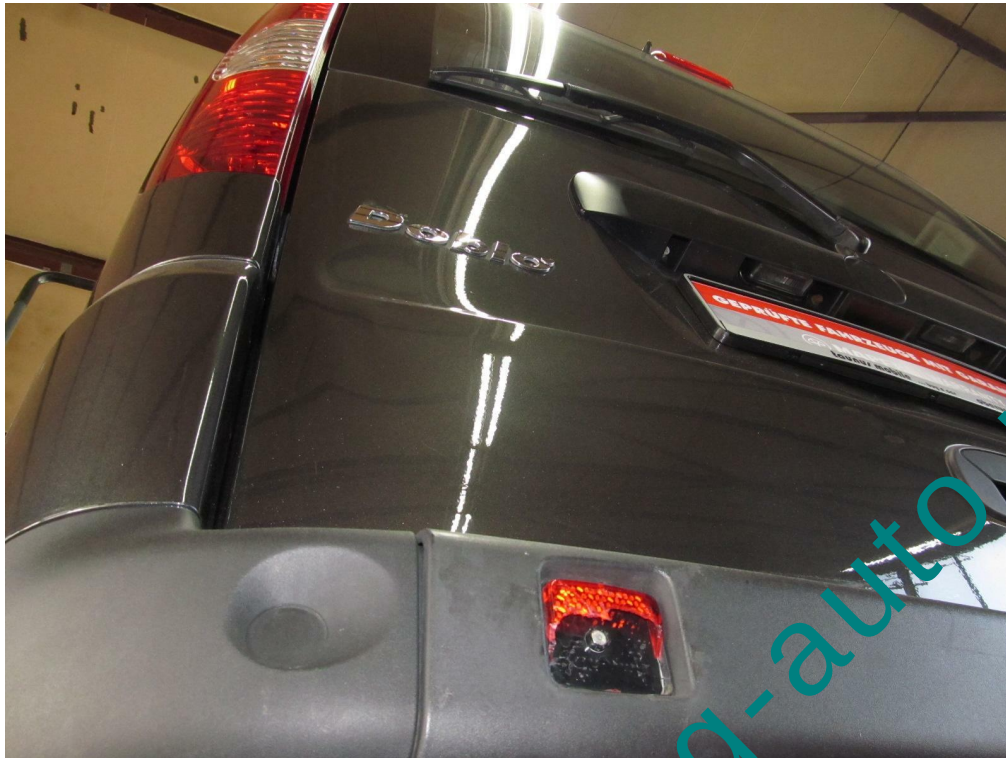
| Bezeichnung des Schadens / Rep.-Weg | Rep.Kost | Anrechnung | Mindertwert |
|---|---|---|---|
| Anfahrsschaden Heckdeckel hinten erneuern | 1.494 | voll | -1.494 |

Bild:17 Anfahrtschaden Heckdeckel hinten

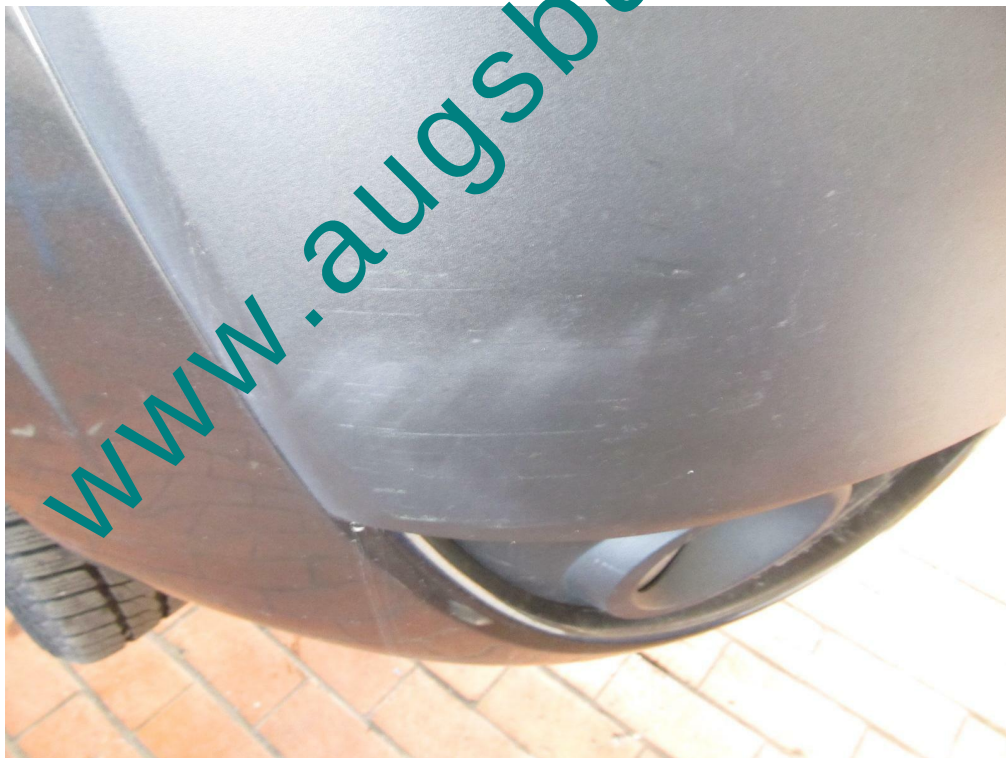
| Bezeichnung des Schadens / Rep.-Weg | Rep.Kost | Anrechnung | Mindertwert |
|---|---|---|---|
| Stoßfängerkerpe links und rechts leicht angeschrammt, erneuern | 0 | GS | 0 |

Bild:18 Stoßfängerkappe links und rechts leicht angeschrammt

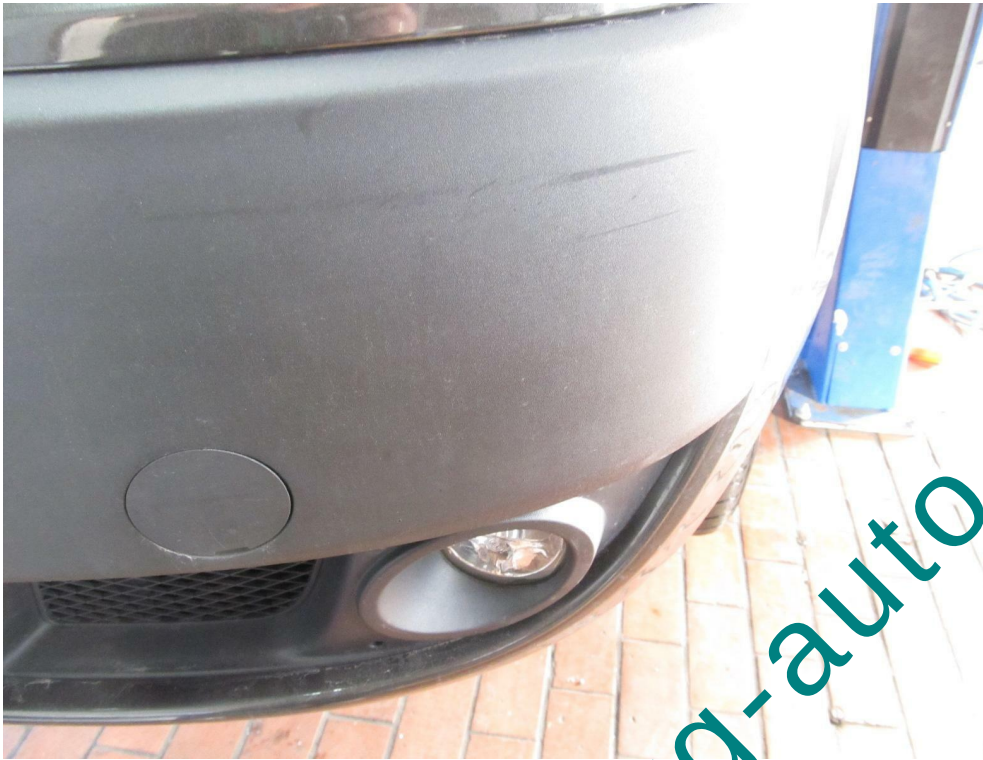
Bild:19 Stoßfängerkappe links und rechts leicht angeschrammt

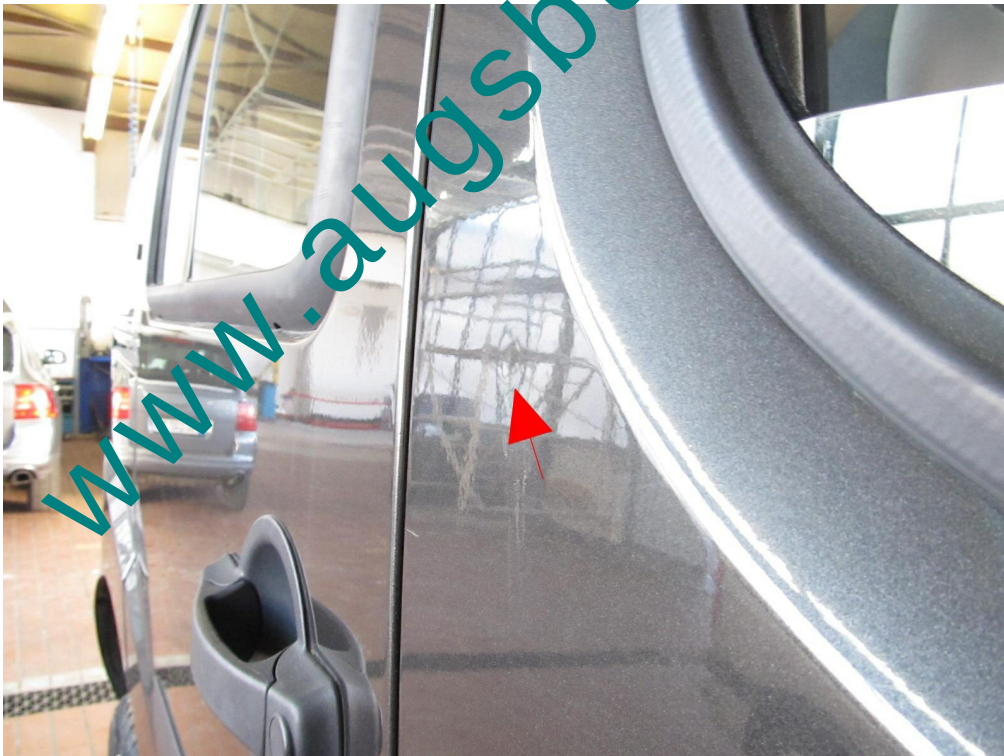
| Bezeichnung des Schadens / Rep.-Weg | Rep.Kost | Anrechnung | Mindertwert |
|---|---|---|---|
| Tür vorne rechts Delle, drücken | 0 | GS | 0 |

Bild:20 Tür vorne rechts Delle

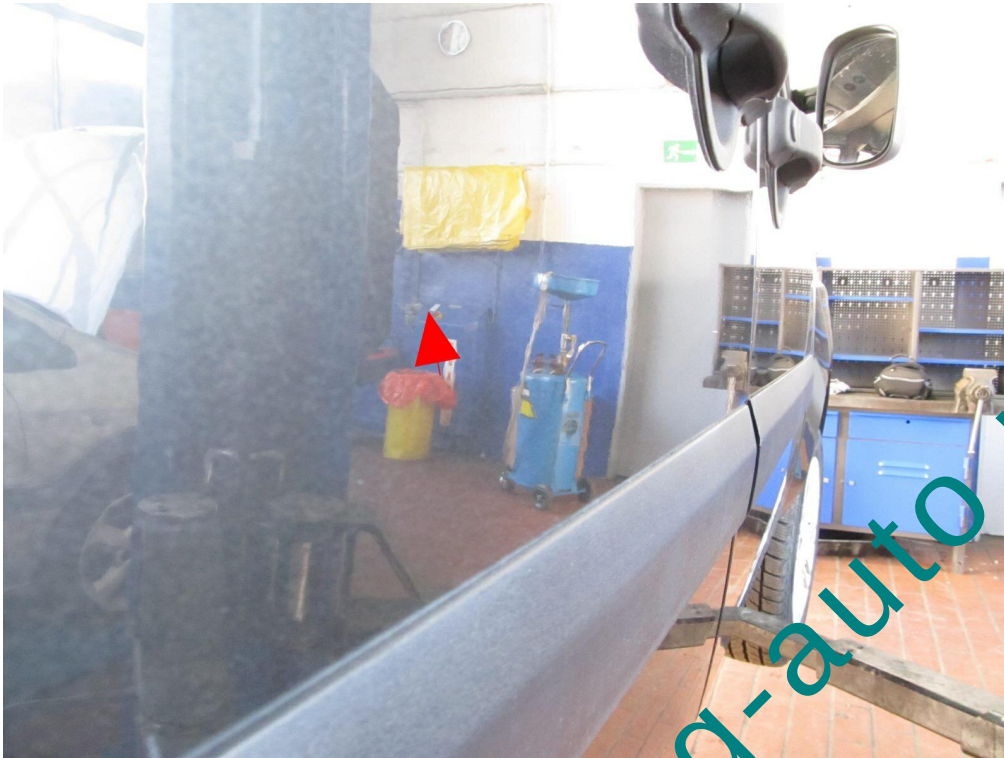
| Bezeichnung des Schadens / Rep.-Weg | Rep.Kost | Anrechnung | Mindertwert |
|---|---|---|---|
| Tür hinten rechts Delle, drücken | 0 | GS | 0 |

Bild:21 Tür hinten rechts Delle

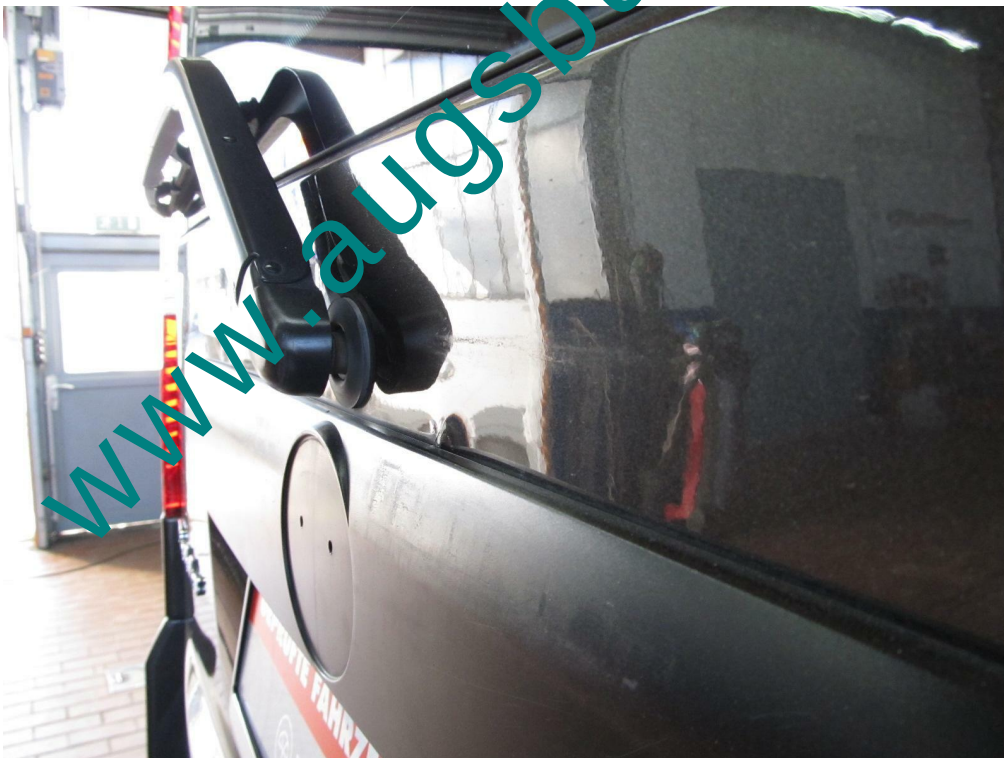
Bild:22 Anfahrschaden Heckdeckel hinten

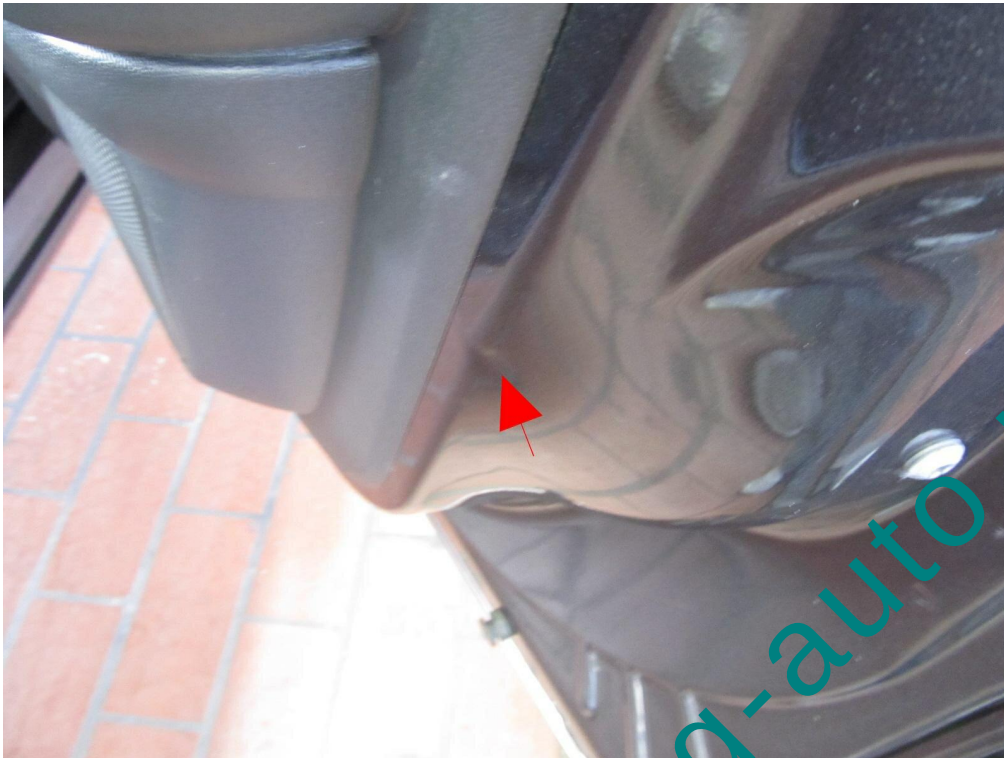
Bild:23 Tür vorne rechts innen Delle
