## Zustandsbericht

**Kunden-Nr.** 0000233790  
**Auftragserteilung** am 14.02.2011, per E-Mail, durch Herrn Vinogradov  
**Besichtigung** 16.02.2011, Rein - Autoteile, Auer Weg 5, 98574, Schmalkalden  
**Bewertet auf** 16.02.2011

### Amtliches Kennzeichen HB BO401

**Aufbauart** Kleinbus  
**Hersteller** VW  
**Typ / Verkaufsbez.** Transporter T5 DPF  
7HB172/WF2/ZD1/ZP4  
MHD  
**Km-Stand abgelesen** 35809  
**Hubraum (ccm)** 1896  
**HU / AU** 03 / 2011  
**Maße Länge/Breite/Höhe** 4890 / - / 1970  
**zul. Gesamtgewicht** 2800  
**Schlüssel-Nr.** 20522168

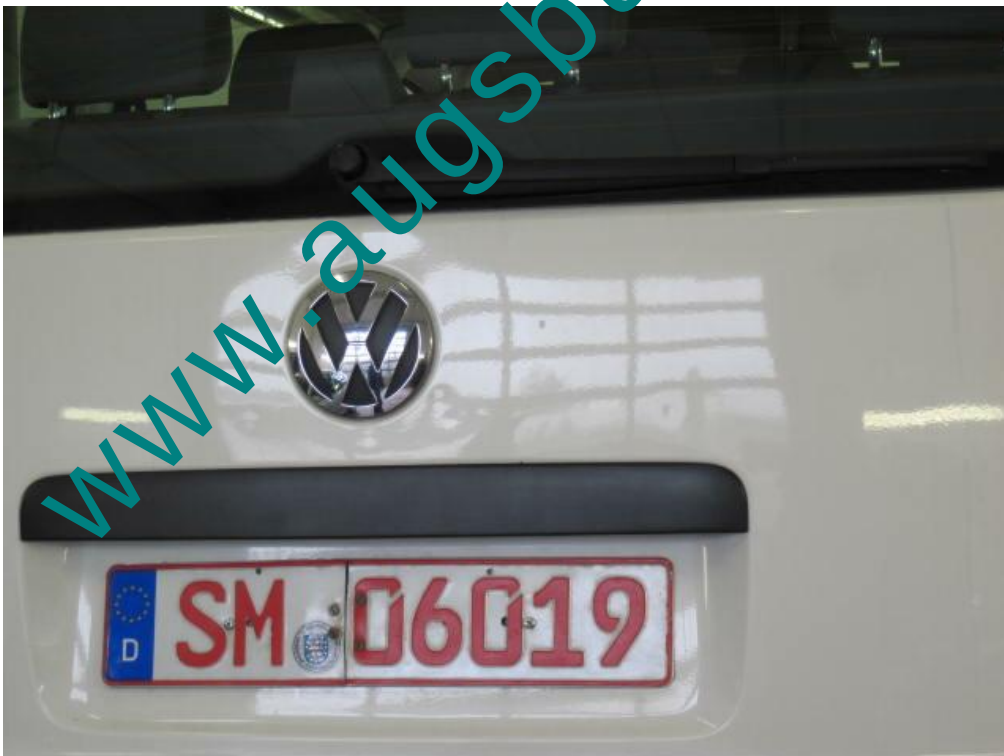
Bild:6 Dellen in Heckklappe

| Bezeichnung des Schadens / Rep.-Weg | Rep.Kost | Anrechnung | Minderwert |
|---|---|---|---|
| Heckklappe 5 Dellen, drücken | 250 | voll | -250 |

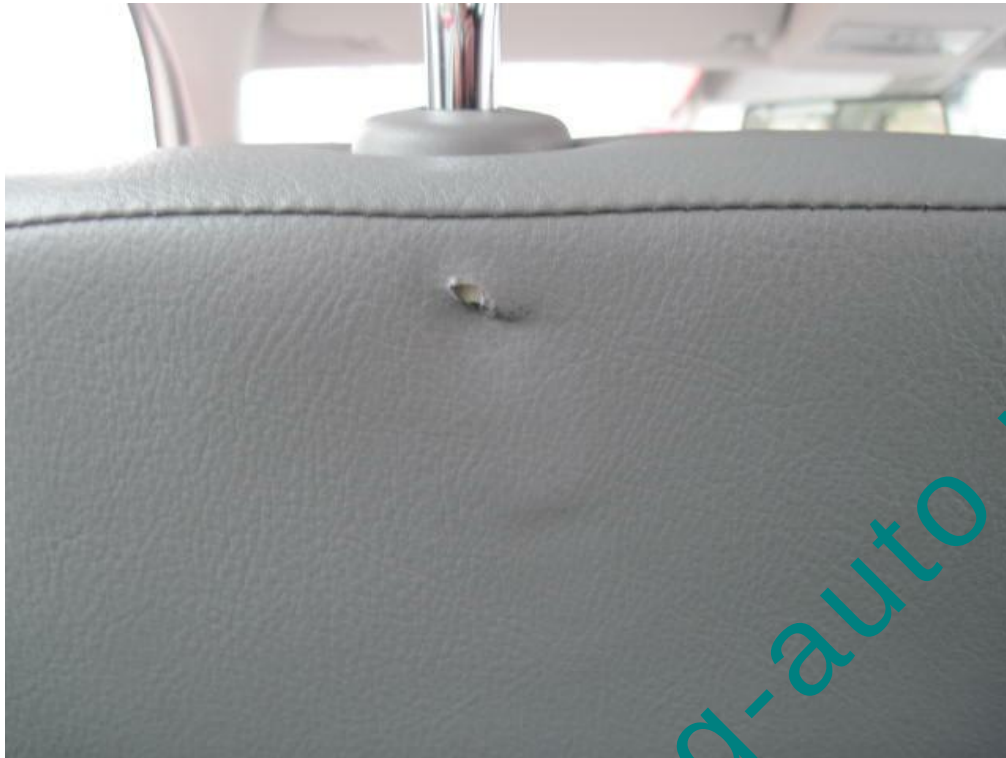
Bild:13 Fahrersitzlehnenbezug an Rückseite eingerissen

| Bezeichnung des Schadens / Rep.-Weg | Rep.Kost | Anrechnung | Minderwert |
|---|---|---|---|
| Fahrersitzlehnenbezug auf Rückseite eingerissen, erneuern | 235 | anteilig | -128 |
