## Bewertungsgutachten

### Sonderkennzeichen 374354

| Typ / Verkaufsbezeichnung | F15 / Juke 1.6 Acenta |
| Fahrzeug-Ident.-Nr. | SJNFBAF15U6374354 |

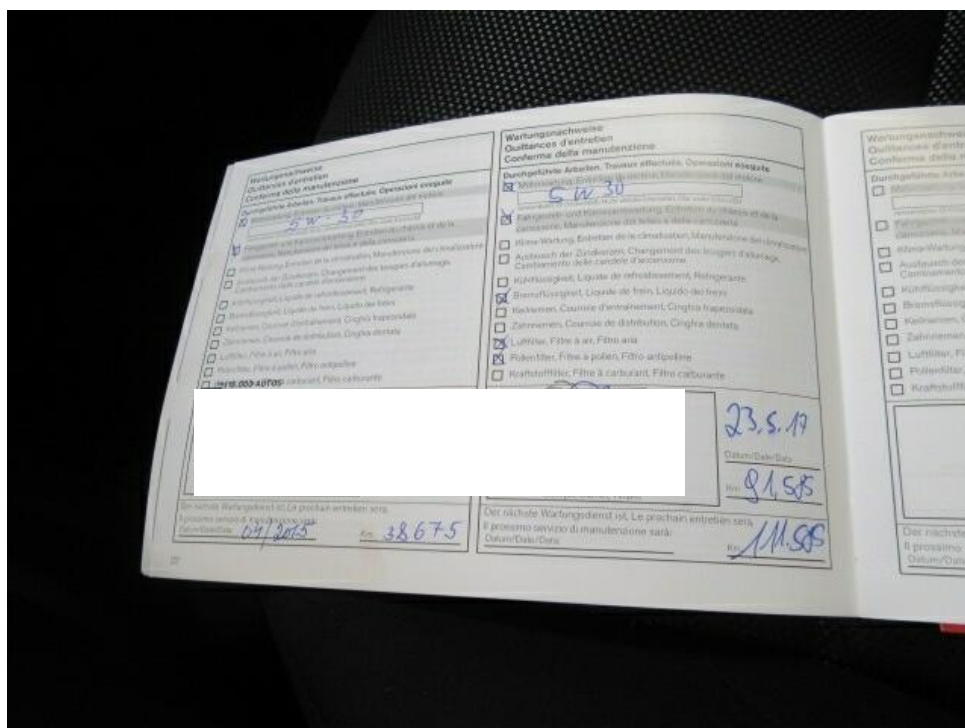
Bild 12 : Serviceheft

Abgesehen von den beschriebenen Schäden/Mängeln weist das Fahrzeug/Objekt einen, bezogen auf Alter und Nutzung, üblichen Gesamtzustand auf. Der Wartungsnachweis ist vollständig. Letzte Wartung erfolgte am 23.05.2017 bei Kilometerstand 91.585.
